CarOnSale

Fiat Punto Dynamic

Differenzbesteuert (§25a UStG) · Fahrzeugstandort 85*** · Fahrzeug aufgenommen am 10.11.2026

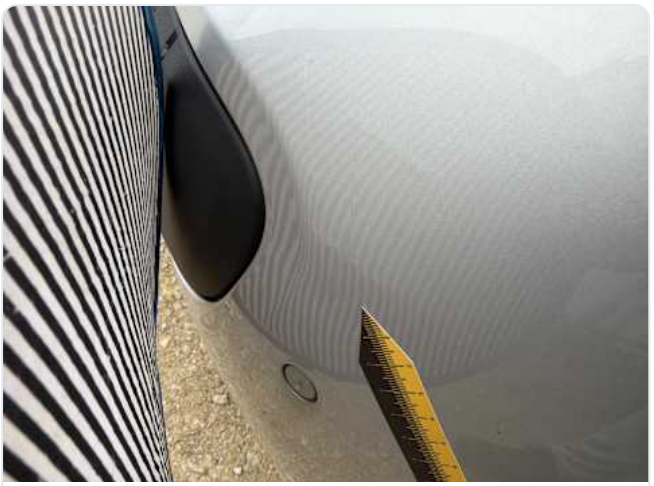
- Türe hinten rechts (Kratzer, Verformung)
