CarOnSale

Dacia Logan Laureate

Differenzbesteuert (§25a UStG) · Fahrzeugstandort 90*** · Fahrzeug aufgenommen am 12.11.2026

04/2009	178.199km	LEISTUNG 86 PS	KRAFTSTOFF Diesel	GETRIEBE-TYP Schaltgetriebe	1

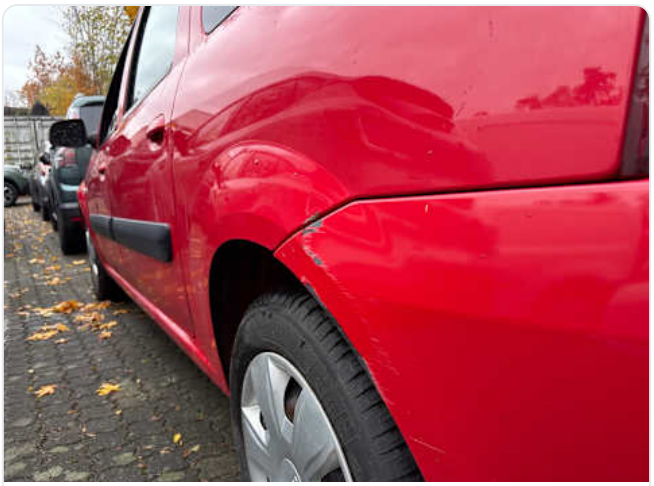
- Motorhaube (Delle)

- Fahrertür (Rost)

- Türe hinten rechts (Delle)

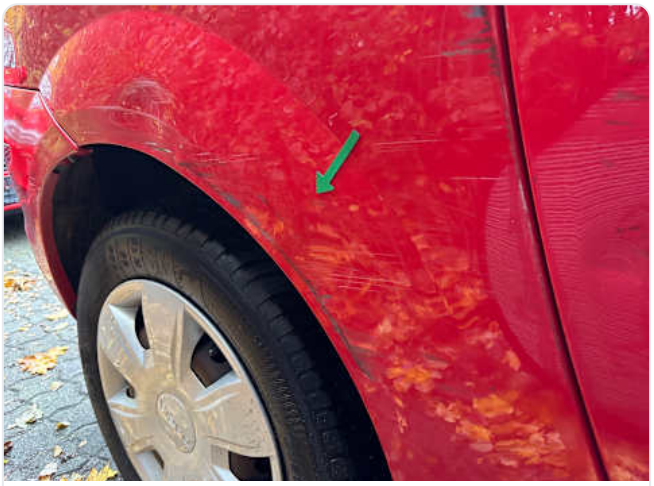
- Türe hinten rechts (Delle)

- Dach (Verformung)

- Stoßstange hinten (Lackschaden)

- Stoßstange hinten (Kratzer)

- Schweller links (Rost)

- Kotflügel vorne rechts (Verformung)
