Zustandsbericht

BMW 4 Gran Coupe 430 d xDrive M Sport

Fahrzeug-Ident.-Nr.:	**WBA61FR000FW51135**	Laufleistung abgelesen:	**16205 km**
Erstzulassung / Baujahr:	**30.03.2026 / 2025**	Besichtigungsdatum/-ort:	**19.10.2026 Weinsberg**
Fahrzeugart:	**PKW**	Aufbauart:	**Limousine**
KBA-Nr. (HSN/ TSN):	**0005//DHT**	Kraftstoff / Emissionsklasse:	**Diesel / Hybrid / Euro 6**
Getriebe Art:	**Automatik**	Navi.-Datenträger:	**-**
Hubraum / Leistung:	**2993 ccm / 210 kW (286 PS)**	Antriebsart:	**Allrad**
Lackfarbe:	**DRAGON FIRE ROT METALLIC**	Türen / Sitzplätze:	**5 / 5**
Nächste HU / AU:	**03.2029 / 03.2029**	Polster Art:	**Leder**
Farbe Innenausstattung:	**Braun**	Fahrzeug fahrbereit:	**Ja**
Fahrzeug verkehrssicher:	**Nein**	Vorgelegte Fahrzeug-Unterlagen:	**ZB I (Fzg.Schein)**
Besichtigungsbedingung:	**0**

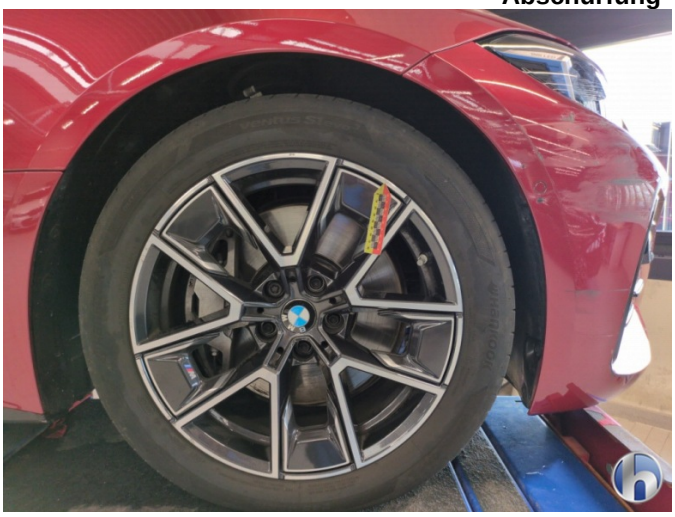
7. Felge (glanzpoliert) vorne links

Abschürfung

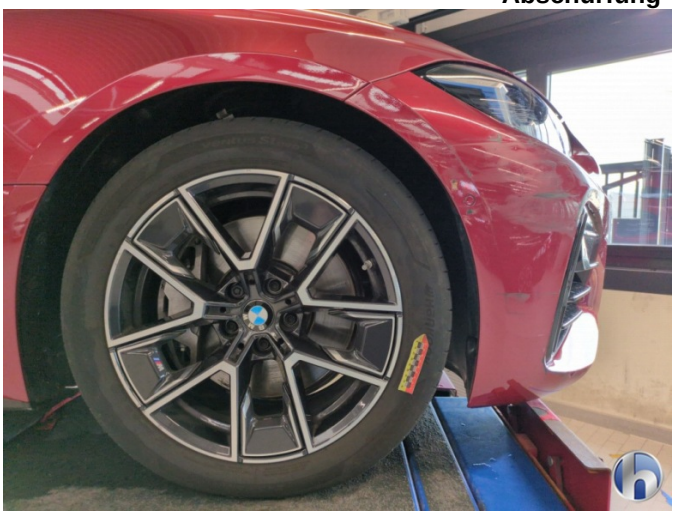
9. Felge (glanzpoliert) vorne rechts

Abschürfung

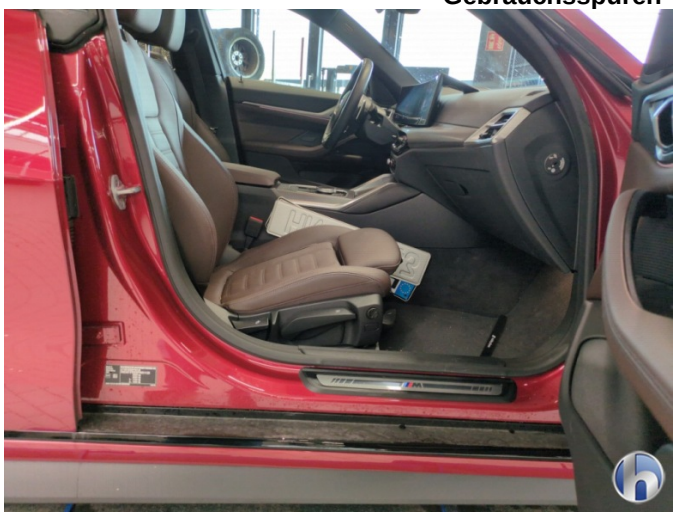
13. Innenraum

Gebrauchsspuren
