Toyota Proace

Regelbesteuert (Deutschland) · Fahrzeugstandort 65*** · Fahrzeug aufgenommen am 12.11.2026

07/2023	97.859km	LEISTUNG 177 PS	KRAFTSTOFF Diesel	GETRIEBE-TYP Automatikgetriebe	1

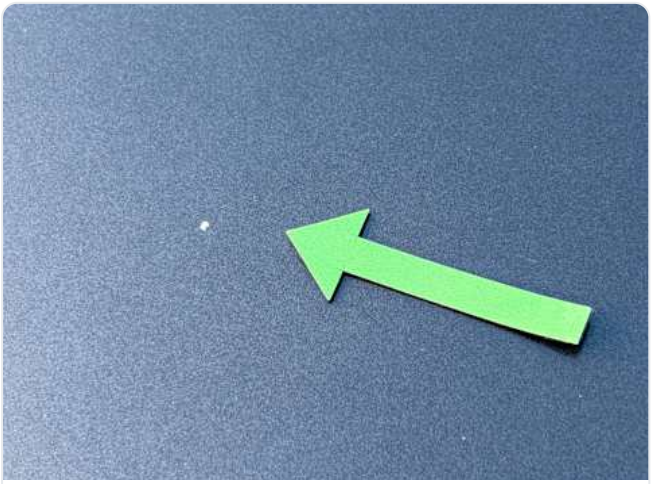
- Stoßstange vorne (Lackschaden)

- Motorhaube (Steinschlag)

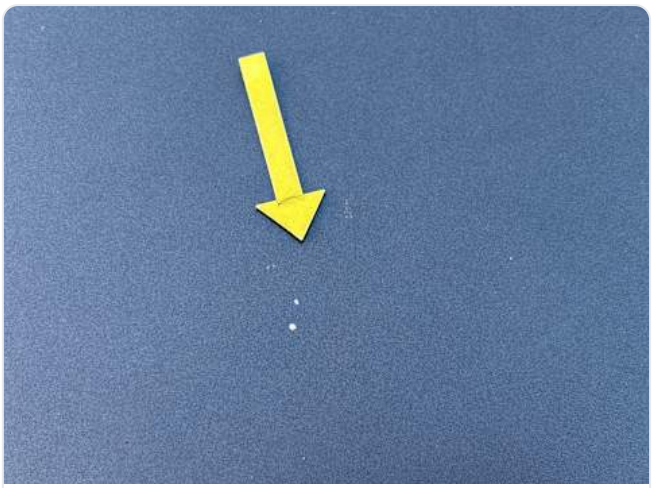
- Motorhaube (Steinschlag)

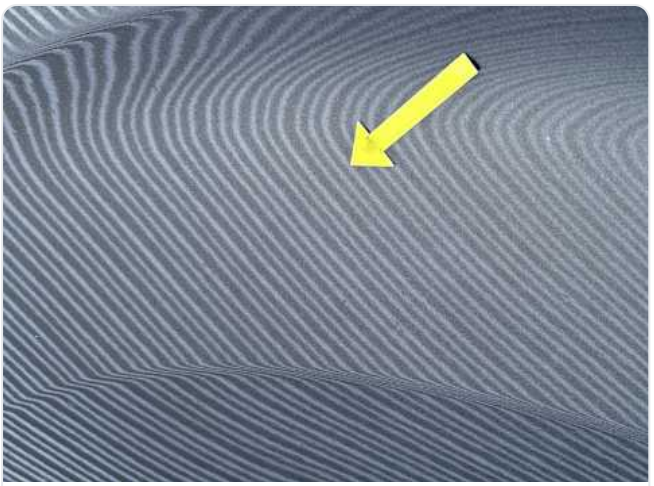
- Stoßstange hinten (Kratzer)

- Kotflügel vorne links (Lackschaden)
