CarOnSale

Kia Sportage FIFA World Cup Edition 4WD

Differenzbesteuert (§25a UStG) · Fahrzeugstandort 32*** · Fahrzeug aufgenommen am 02.11.2026

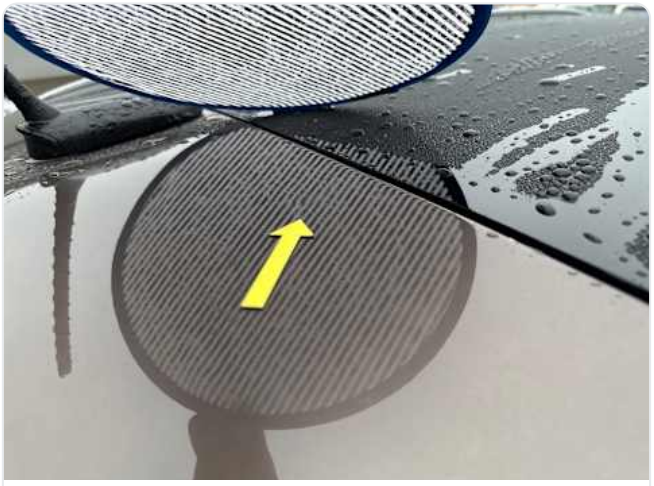
- Türe hinten links (Kratzer)
