CarOnSale

BMW X3 sDrive 18 d

Differenzbesteuert (§25a UStG) · Fahrzeugstandort 19*** · Fahrzeug aufgenommen am 07.10.2026

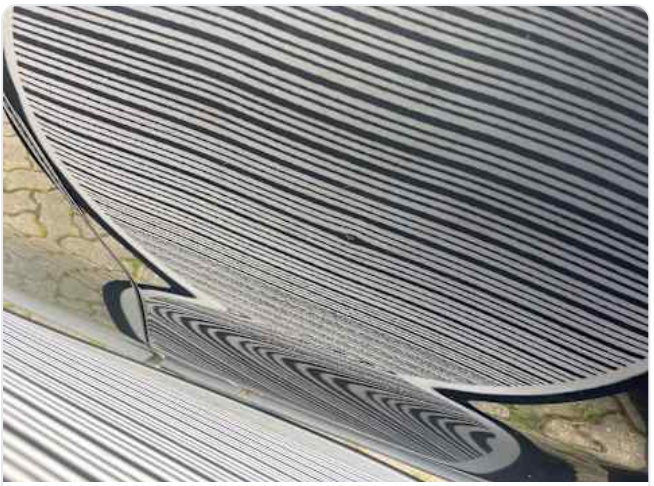
- Stoßstange vorne (Spaltmaße ungenau)

- Stoßstange vorne (Kratzer, Lackschaden)

- Motorhaube (Verformung)

- Motorhaube (Lackschaden, Unsachgemäß instand gesetz)

- Windschutzscheibe (Steinschlag)

- Rad (Kerben)
