Zustandsbericht ohne Ausstattung

Kennzeichen **FIN** **6FPPXXM12PGR54455**

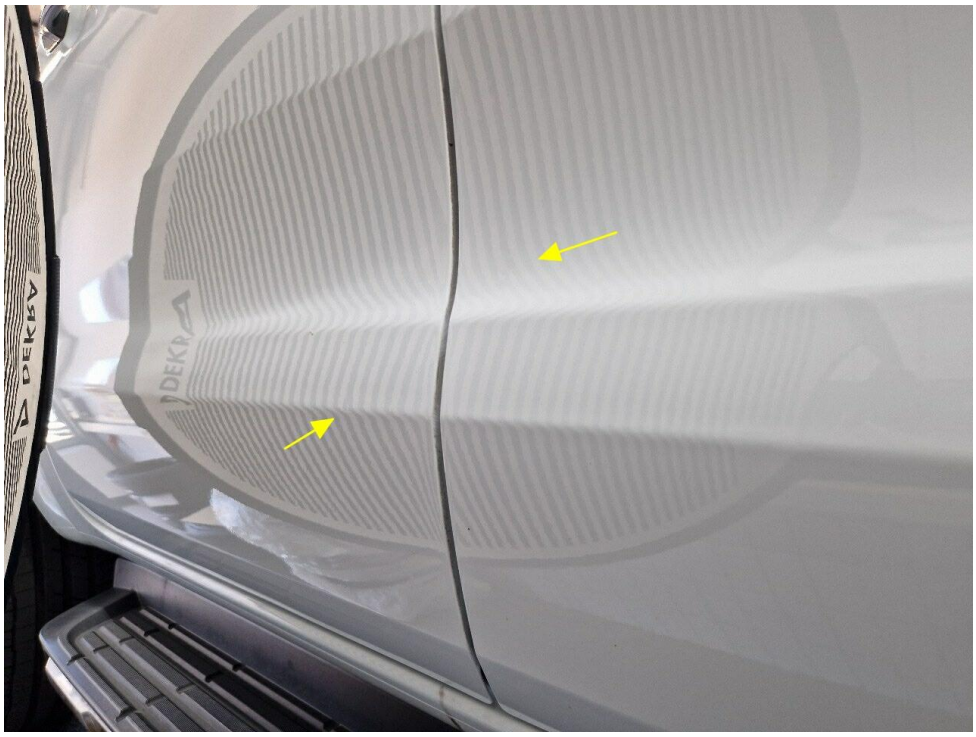
Bild 15 : Türen rechts eingedellt

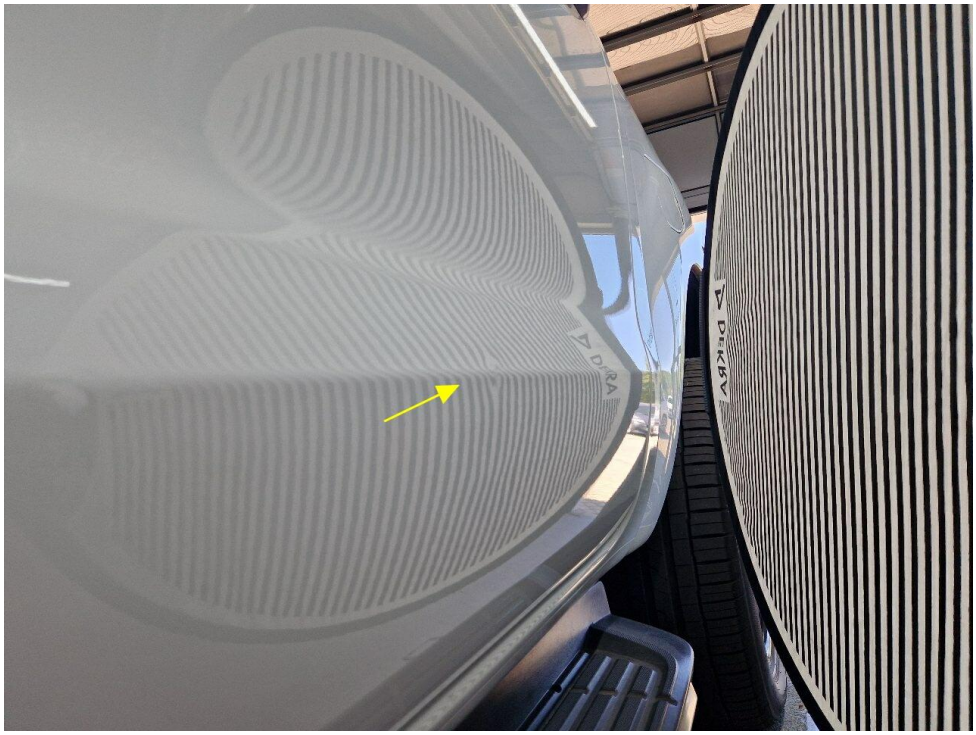
Bild 16 : Türen rechts eingedellt

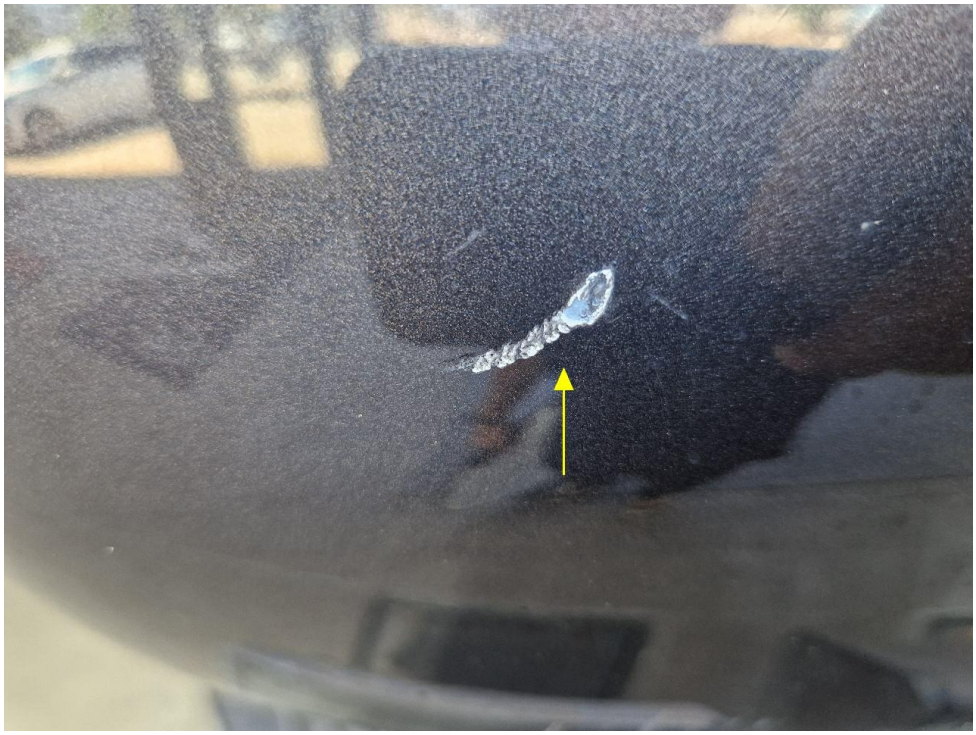
Bild 20 : Stoßfänger hinten verschrammt
