CarOnSale

BMW xDrive 30 d

Differenzbesteuert (§25a UStG) · Fahrzeugstandort 97*** · Fahrzeug aufgenommen am 12.08.2026

03/2018	167.321km	LEISTUNG 258 PS	KRAFTSTOFF Diesel	GETRIEBE-TYP Automatikgetriebe	2

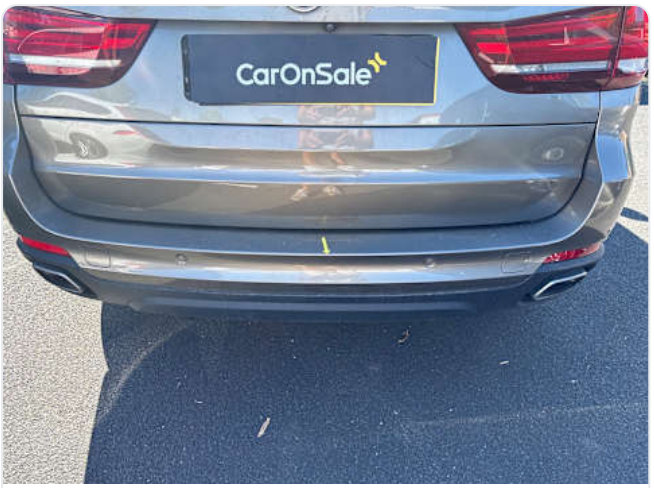
- Stoßstange vorne (Kratzer)

- Stoßstange hinten (Kratzer)

- Stoßstange hinten (Riss/Bruch)

- Heckklappe (Rost)
