CarOnSale

Mazda 5 Center-Line

Differenzbesteuert (§25a UStG) · Fahrzeugstandort 42*** · Fahrzeug aufgenommen am 16.09.2026

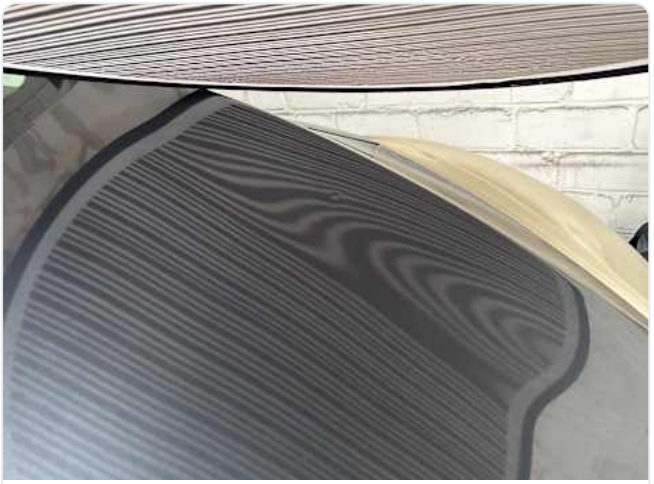
- Stoßstange vorne (Kratzer)

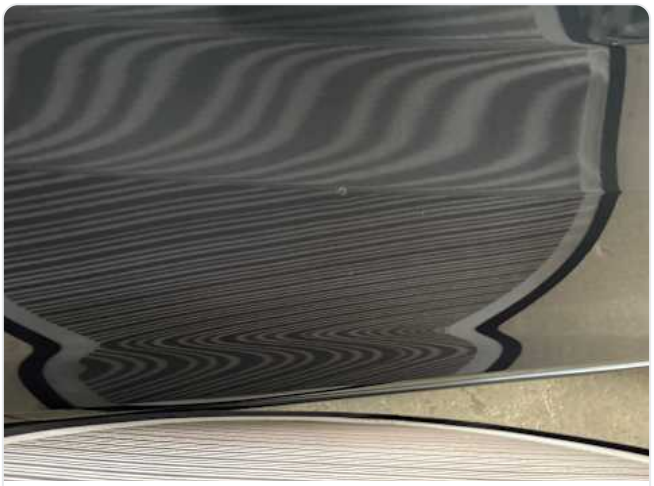
- Fahrertür (Kratzer)

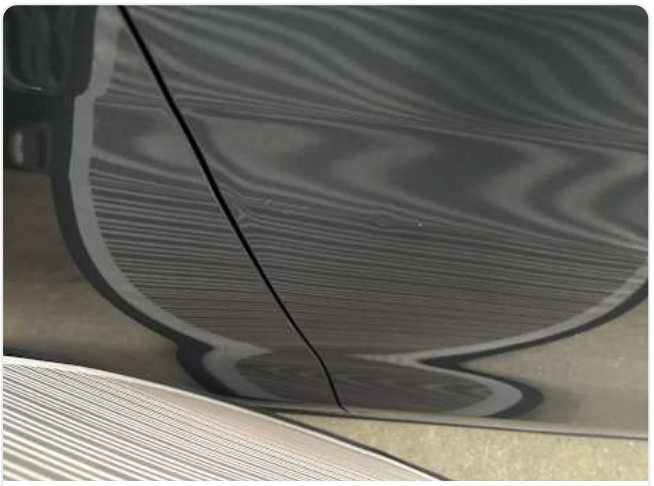
- Beifahrertür (Delle)
