Toyota C-HR Hybrid Team D

Differenzbesteuert (§25a UStG) · Fahrzeugstandort 48*** · Fahrzeug aufgenommen am 10.11.2026

Technischer Zustand

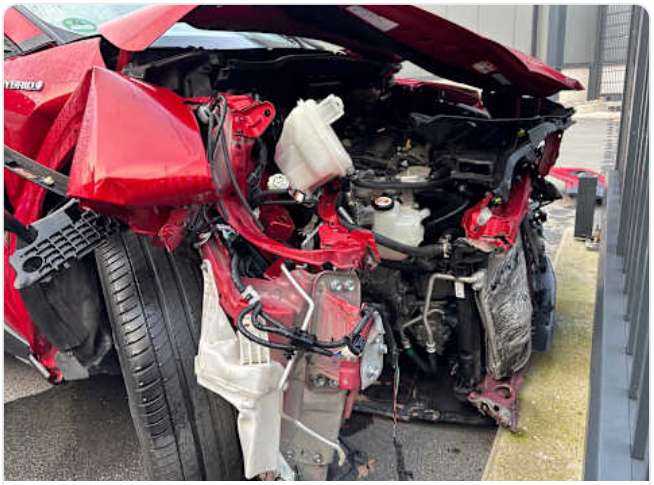
- Stoßstange vorne (Riss/Bruch)

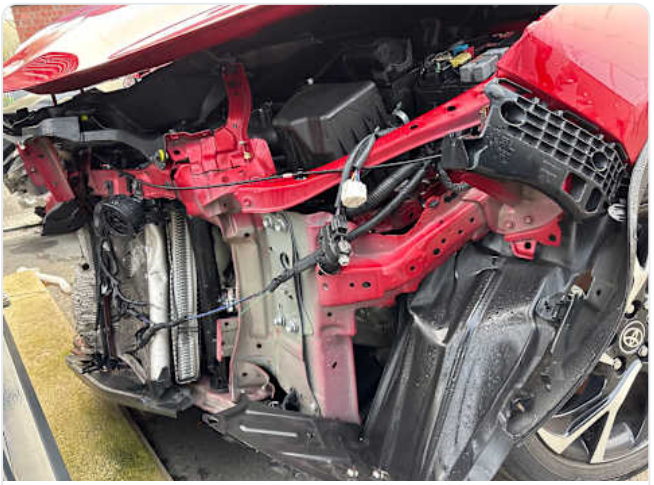
- Stoßstange vorne (Riss/Bruch)

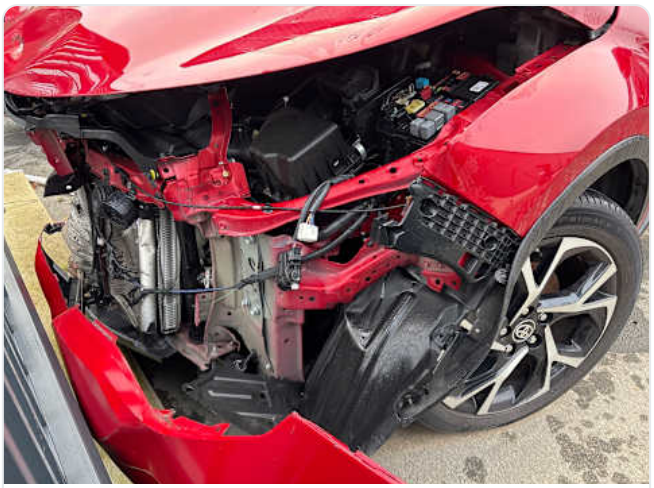
- Scheinwerfer (links) (Riss/Bruch)

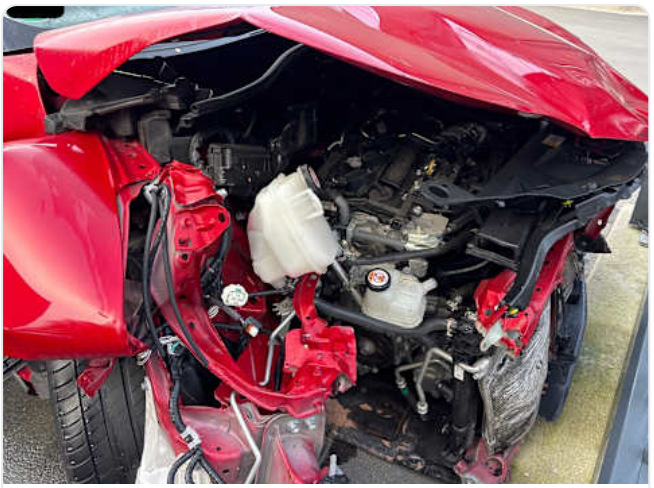
- Scheinwerfer (rechts) (Riss/Bruch)

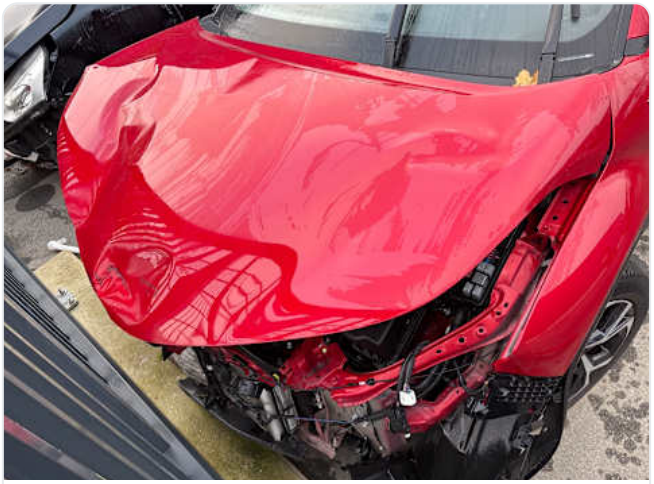
- Motorhaube (Verformung)

- Motorhaube (Verformung, Riss/Bruch)

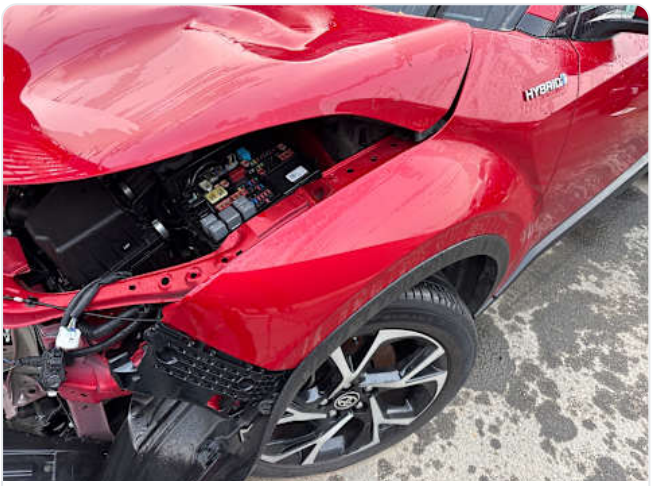
- Stoßstange hinten (Kratzer)

- Kotflügel vorne links (Verformung)

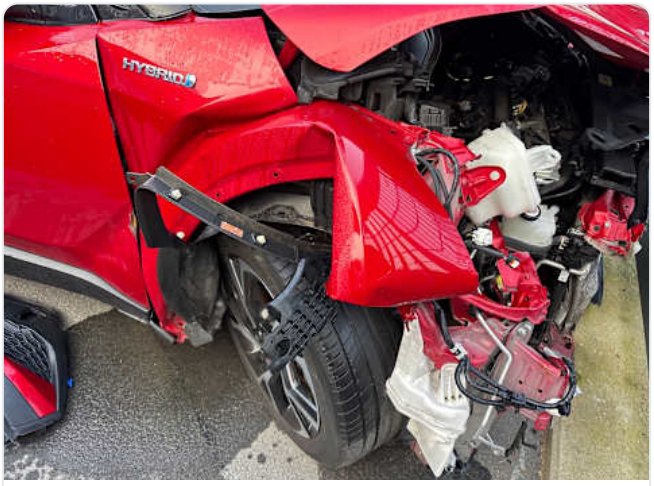
- Kotflügel vorne rechts (Verformung)
