BMW

BMW 1 LIMOUSINE (F70)(07.2024->) 120 MILD-HYBRID 125 KW (MOTOR 1,5 LTR. - 115 KW) 5-TÜRIG

VIN: WBA81GE0X07S54997

Bewertungsdetails

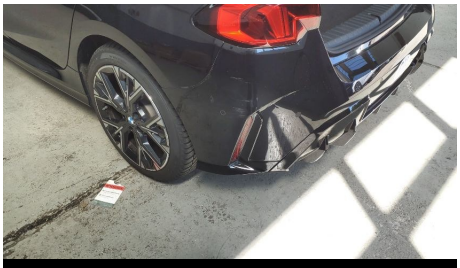
#	Element	Defekt	Korrektur
001	Stoßfänger / Hinten	Kratzer	Lackieren

Stoßfänger / Hinten / Kratzer

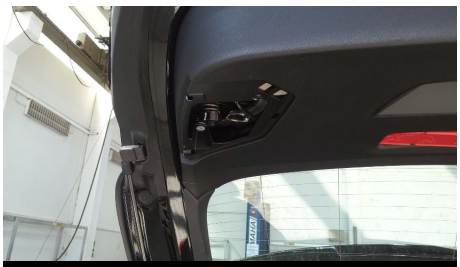
002	Fehlt / Hinten Links	Fehlt	Ersetzen

Fehlt / Hinten Links / Fehlt

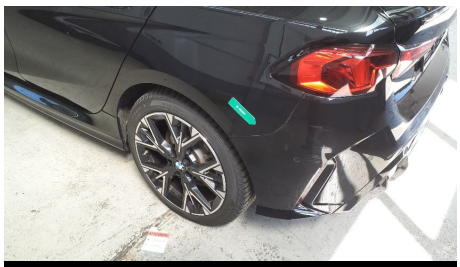
Fehlt / Hinten Links / Fehlt

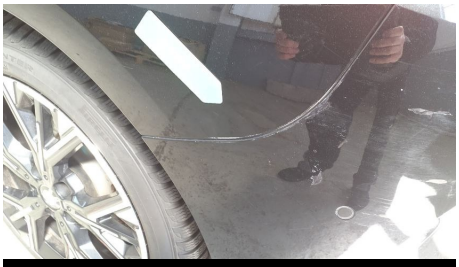
004	Kotflügel / Hinten Links	Kratzer	Lackieren

Kotflügel / Hinten Links / Kratzer

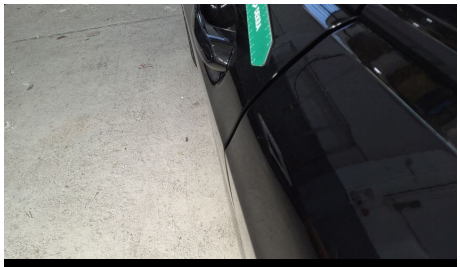
Kotflügel / Hinten Links / Kratzer

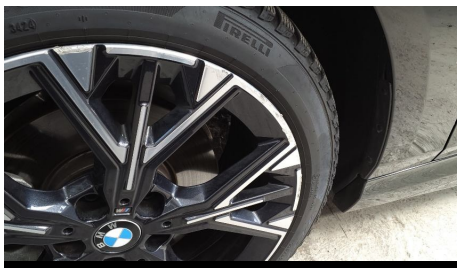
Felge / Vorne Links / Kratzer

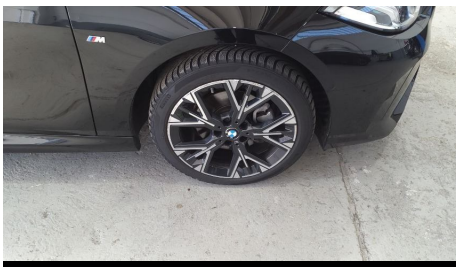
Felge / Vorne Links / Kratzer

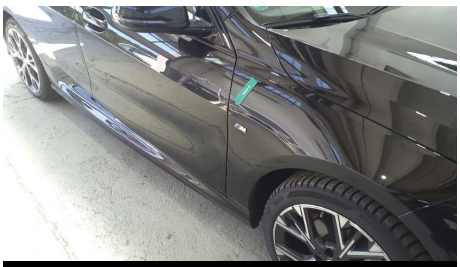
Felge / Vorne Rechts / Kratzer

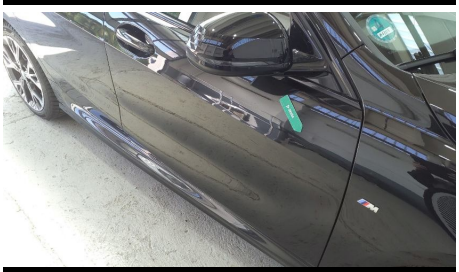
Kotflügel / Vorne Rechts / Delle

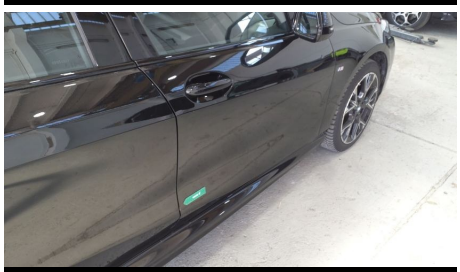
Tür / Vorne Rechts / Delle

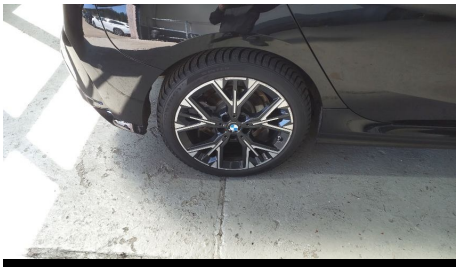
Türeinstieg / Hinten Rechts / Kratzer

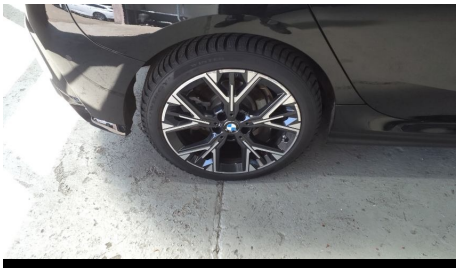
Felge / Hinten Rechts / Kratzer
