Gutachten

Fahrzeugart	PKW Kombi
Hersteller	BMW
Modell / Verkaufsbezeichnung	540d xDrive
Schlüssel-Nummern HSN / TSN	0005 DCG 00085
Fahrzeug-Identnummer	WBA51AJ0X0CN27983
Anzahl Besitzer	1
Erstzulassung / Letzte Zulassung	17.04.2023 / 17.04.2023
Nächste HU	04/2028
Fahrzeug Dokumente	Zum Zeitpunkt der Besichtigung lag die Zulassungsbescheinigung Teil 1 (Schein) vor, die Zulassungsbescheinigung Teil 2 (Brief) lag nicht vor.
Laufleistung	151.309 / abgelesen
Farbe / Farbcode	416 Carbon-schwarz
Antriebsart	Allradantrieb
Kraftstoffart	Hybr.Diesel/E
Hubraum / Zylinder	2.993 ccm
Leistung	250 kW
Schadstoffklasse	EURO6
zul. Gesamtgewicht (kg)	2.615
Anzahl Türen / Anzahl Sitze	5 / 5
Getriebe	Automatik

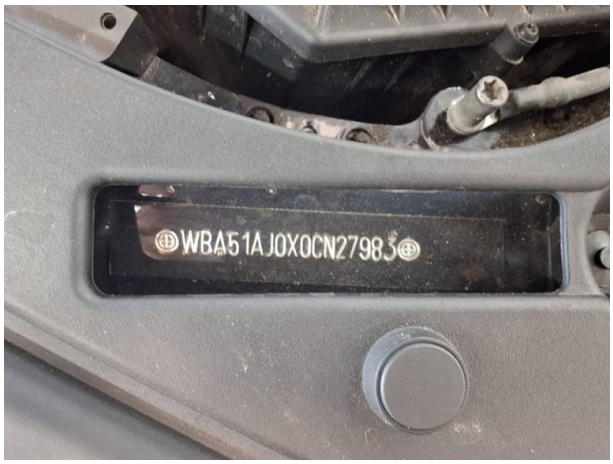
Abbildung 18: FIN

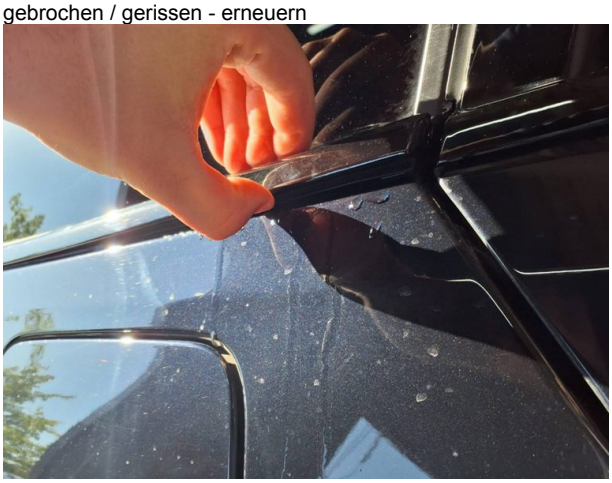
Nr.	Bauteilgruppe	Beschreibung
1	Stossfänger hinten	Spoiler - verkratzt / verschürft - Wertminderung
2	Seitenwand links	Seitenwand - Delle(n) - sanft instandsetzen
3	Karosserie	Unterbodenverkleidung - gebrochen / gerissen - erneuern
4	Verglasung	Dreieckscheibe rechts (Leiste Scheitenscheibe) - lose - erneuern
5	Karosserie	Karosserie - verschmutzt - auslegen / polieren
6	Rad/Reifen	Leichtmetallfelge hinten links - verkratzt / verschürft - Wertminderung
7	Rad/Reifen	Leichtmetallfelge hinten rechts - verkratzt / verschürft - Wertminderung
8	Stossfänger hinten	Stossfänger hinten - verkratzt / verschürft - lackieren

Beschädigung 3: Karosserie: Unterbodenverkleidung - gebrochen / gerissen - erneuern

Beschädigung 4: Verglasung: Dreieckscheibe rechts (Leiste Scheitenscheibe) - lose - erneuern

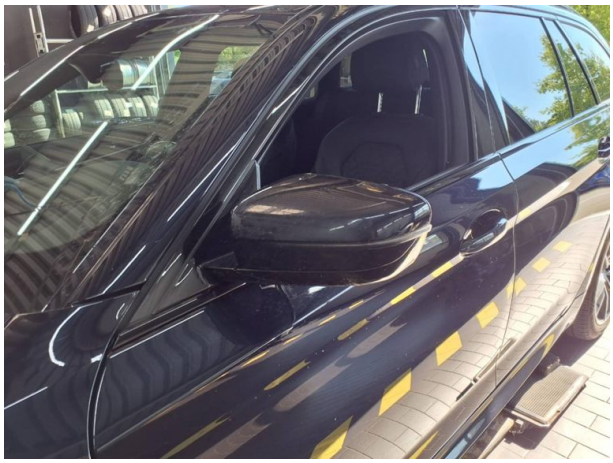
Beschädigung 5: Karosserie: Karosserie - verschmutzt - auslegen / polieren

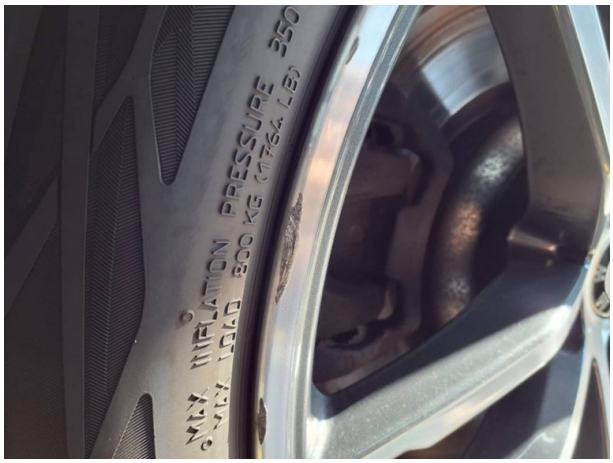
Beschädigung 6: Rad/Reifen: Leichtmetallfelge hinten links - verkratzt / verschürft - Wertminderung

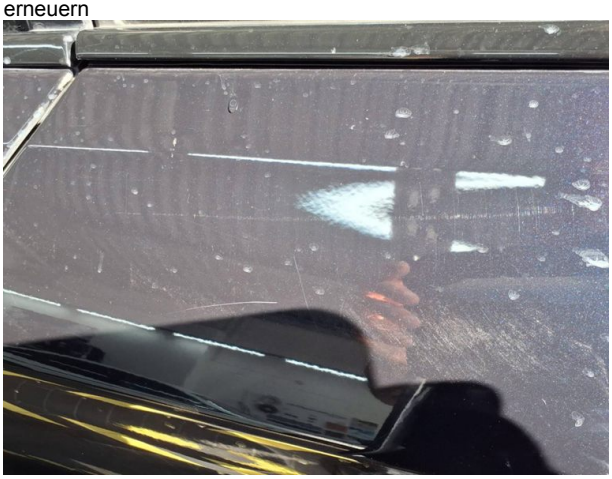
Beschädigung 10: Verglasung: Frontscheibe - Steinschlag - erneuern

Gebrauchsspur 2: Seitenwand links: Seitenwand - Kratzer - auslegen / polieren

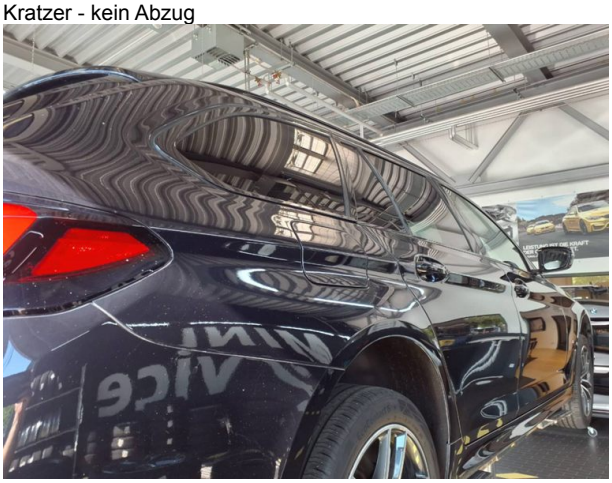
Gebrauchsspur 5: Schweller links: Einstieg - Delle(n) - kein Abzug

Gebrauchsspur 6: Rad/Reifen: Leichtmetallfelge vorn rechts - Kratzer - kein Abzug

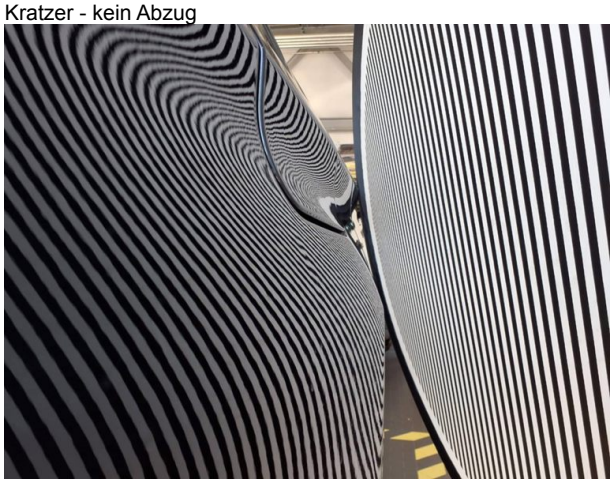
Gebrauchsspur 6: Rad/Reifen: Leichtmetallfelge vorn rechts - Kratzer - kein Abzug

Gebrauchsspur 7: Seitenwand rechts: Seitenwand - Lackmange… kein Abzug

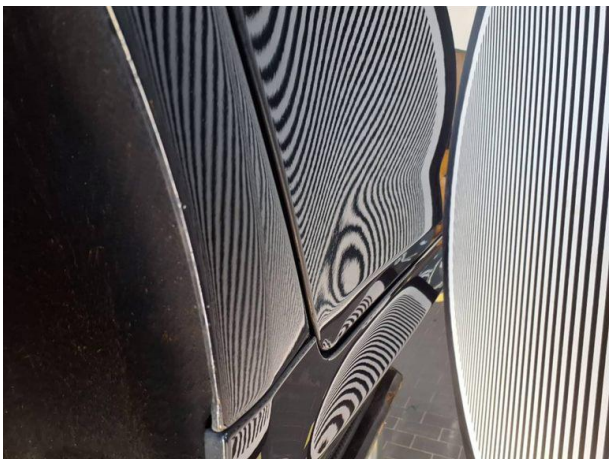
Gebrauchsspur 7: Seitenwand rechts: Seitenwand - Lackmangel - kein Abzug

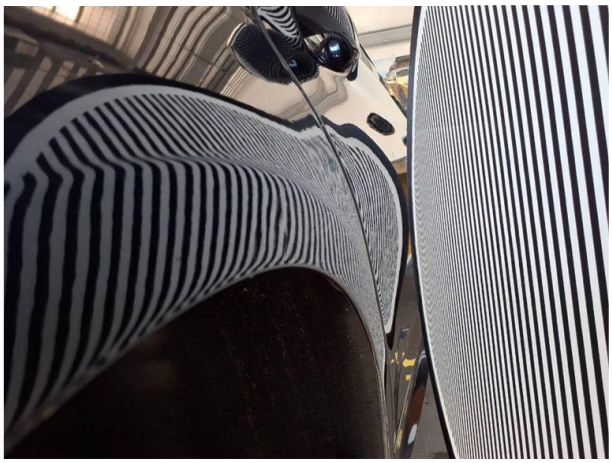
Gebrauchsspur 7: Seitenwand rechts: Seitenwand - Lackmange… kein Abzug
