CarOnSale

Nissan Qashqai N-Vision

Differenzbesteuert (§25a UStG) · Fahrzeugstandort 57*** · Fahrzeug aufgenommen am 20.10.2026

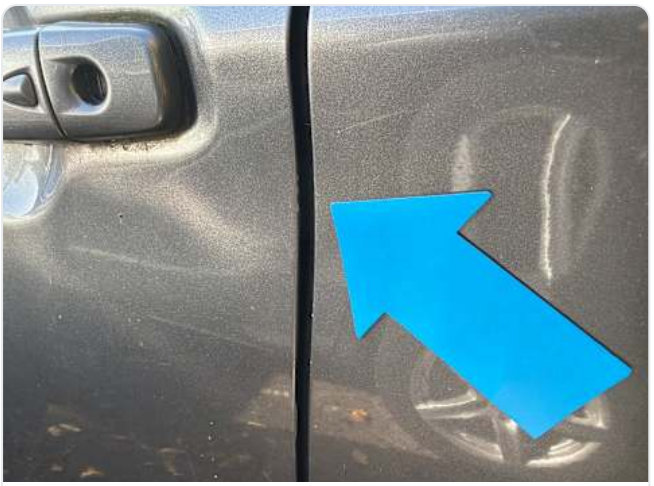
- Fahrertür (Lackschaden)

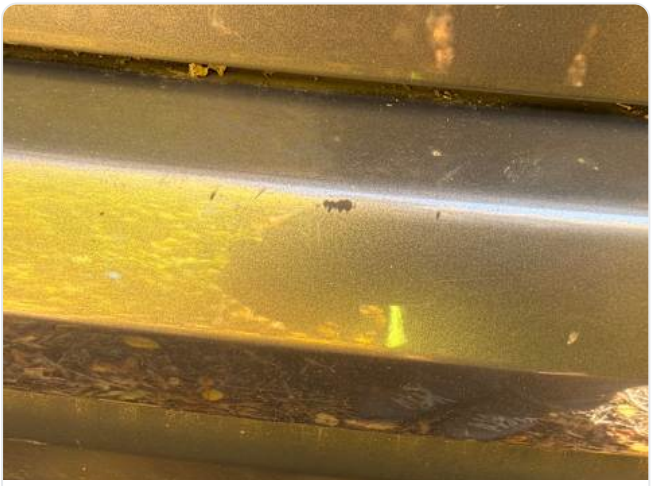
- Fahrertür (Lackschaden)
