# Mercedes-Benz C 220 d 4Matic

Differenzbesteuert (§25a UStG) · Fahrzeugstandort 79*** · Fahrzeug aufgenommen am 13.11.2026

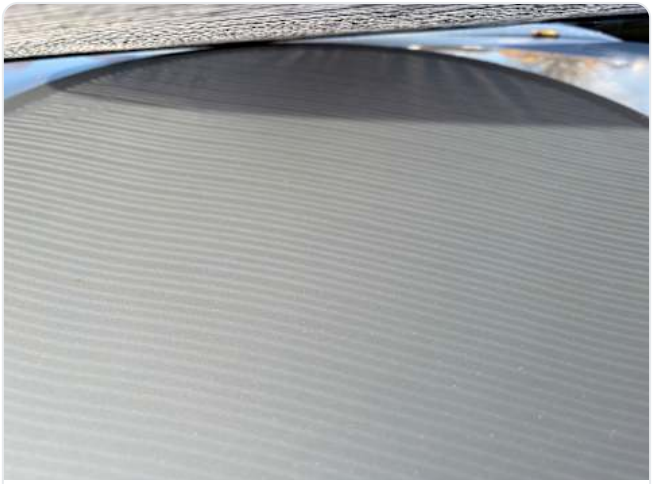
- Beifahrertür (Kratzer)
