CarOnSale

Renault Twingo Equilibre

Differenzbesteuert (§25a UStG) · Fahrzeugstandort 79*** · Fahrzeug aufgenommen am 13.11.2026

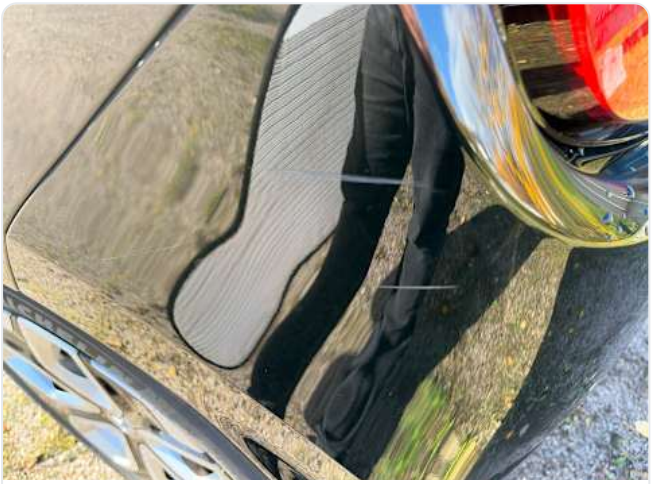
- Stoßstange hinten (Kratzer)

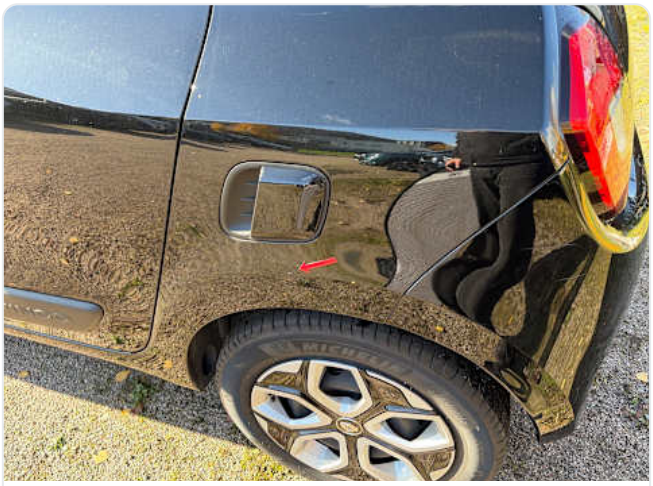
- Stoßstange hinten (Kratzer)
