CarOnSale

Dacia Duster Prestige 4x2

Differenzbesteuert (§25a UStG) · Fahrzeugstandort 44*** · Fahrzeug aufgenommen am 04.11.2026

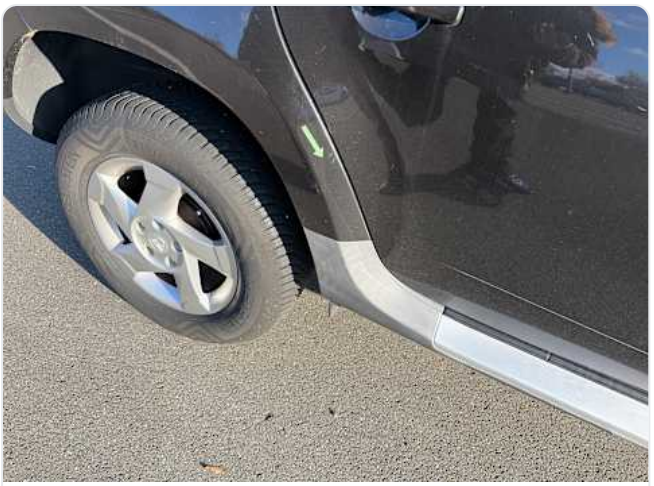
- Kotflügel vorne rechts (Kratzer, Lackschaden)
