CarOnSale

Skoda Kodiaq Sportline

Differenzbesteuert (§25a UStG) · Fahrzeugstandort 59*** · Fahrzeug aufgenommen am 10.11.2026

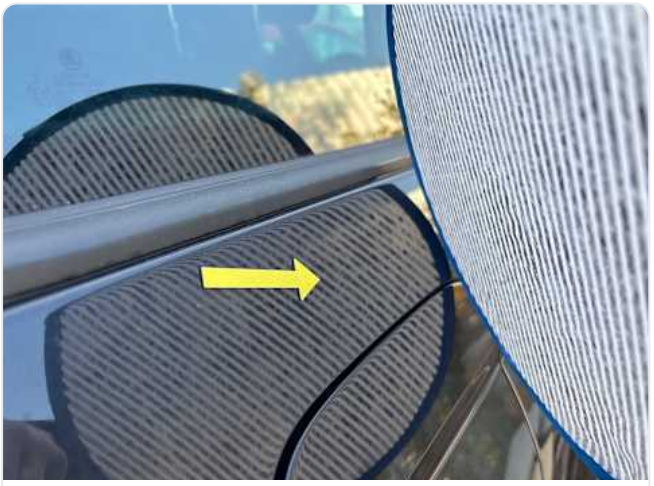
- Kotflügel vorne links (Kratzer, Delle)
