BEWERTUNG

FIN	**W0VZT8EB8J1144291**
Kennzeichen	
Hersteller	Opel
Modell	Insignia B Sports Tourer (04.2017->)
Untertyp	Innovation
Erstzulassung	29.05.2018
Laufleistung	**112.850 km** (abgelesen)

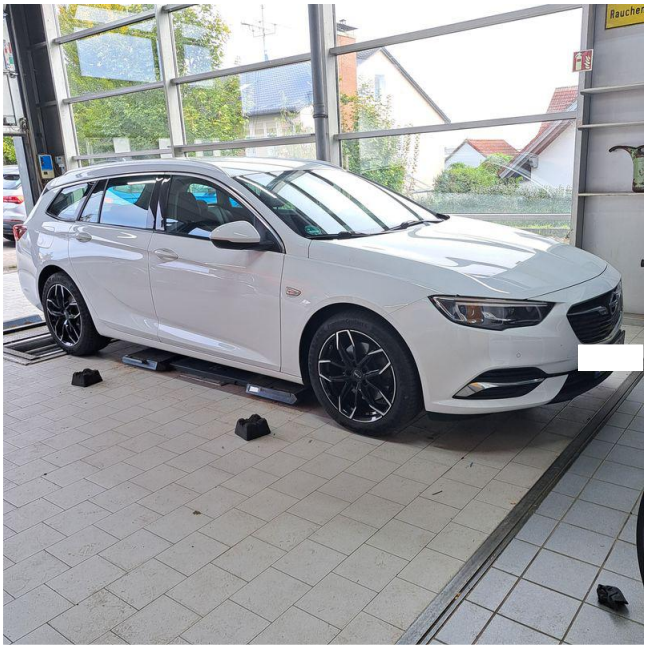
Bild 1

Übersichtsbild vorne links
