CarOnSale

Mercedes-Benz E 200

Differenzbesteuert (§25a UStG) · Fahrzeugstandort 81*** · Fahrzeug aufgenommen am 12.11.2026

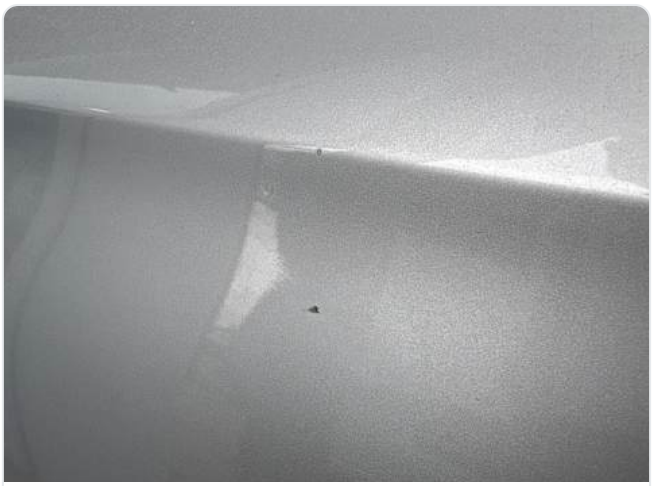
- Beifahrertür (Delle)
