CarOnSale

Jeep Compass

Differenzbesteuert (§25a UStG) · Fahrzeugstandort 49*** · Fahrzeug aufgenommen am 09.11.2026

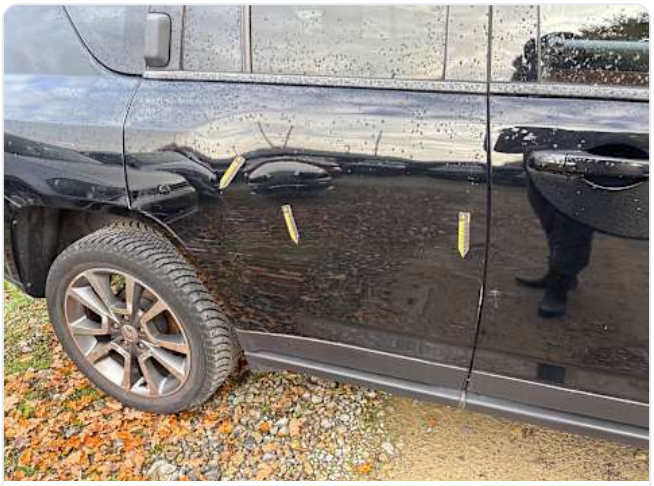
- Fahrertür (Kratzer)

- Beifahrertür (Lackschaden, Verformung)

- Türe hinten links (Kratzer)
