CarOnSale

Audi A6 Avant

Differenzbesteuert (§25a UStG) · Fahrzeugstandort 64*** · Fahrzeug aufgenommen am 03.11.2026

Hinweise zum Zustandsbericht

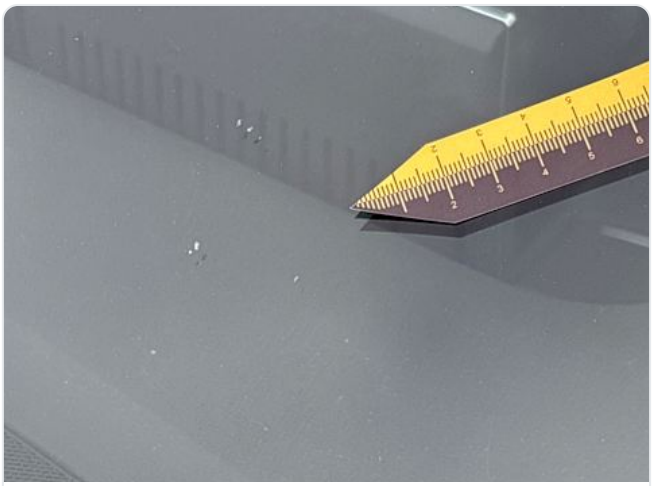
- Stoßstange vorne (Lackschaden)

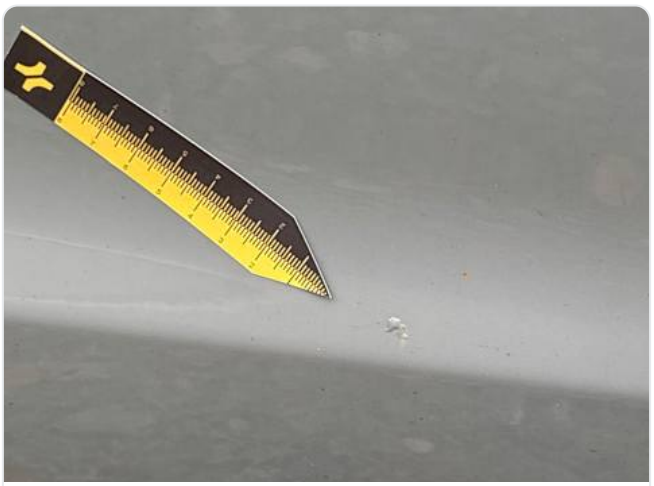
- Windschutzscheibe (Steinschlag)

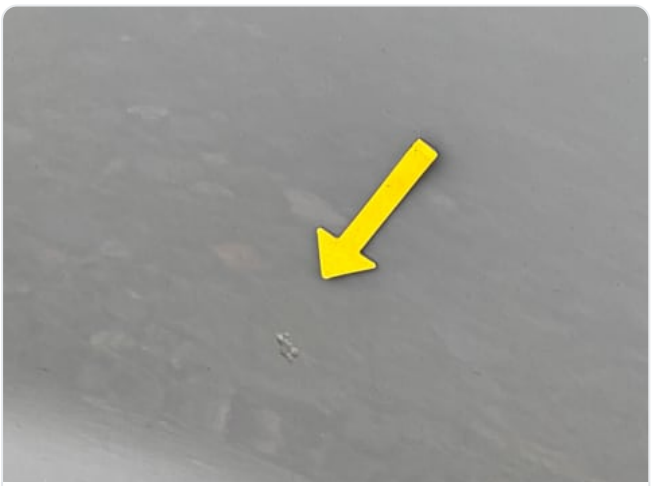
- Türe hinten links (Lackschaden, Rost)

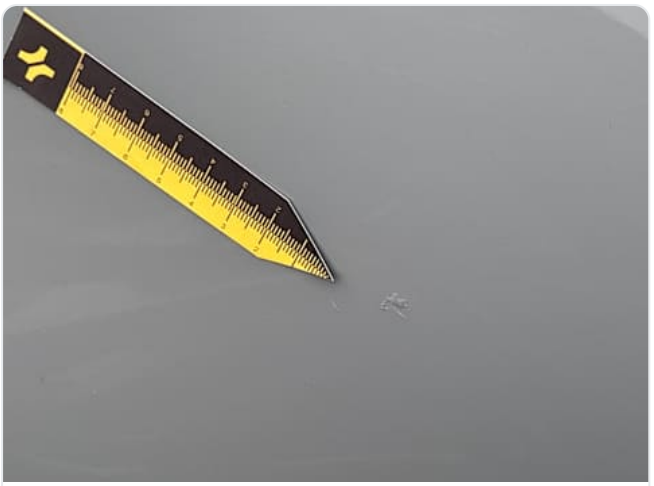
- Türe hinten links (Lackschaden, Rost)
