CarOnSale

Chevrolet Aveo LS

Differenzbesteuert (§25a UStG) · Fahrzeugstandort 49*** · Fahrzeug aufgenommen am 12.11.2026

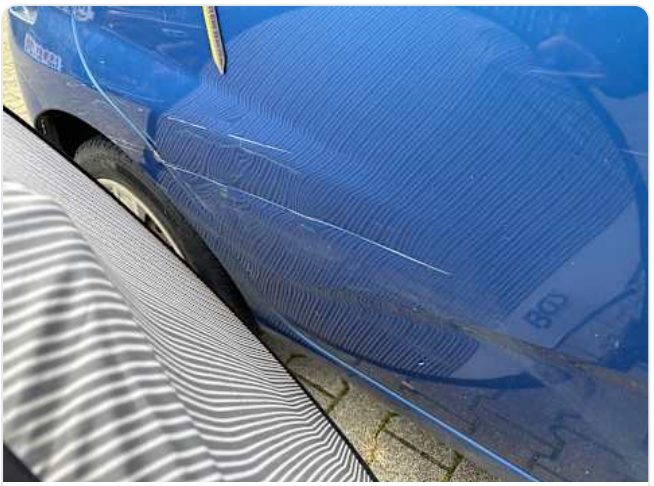
- Türe hinten links (Delle, Kratzer, Lackschaden)
