WDD2052151F819676

Angaben zum Fahrzeug

Hereinnahmebewertung

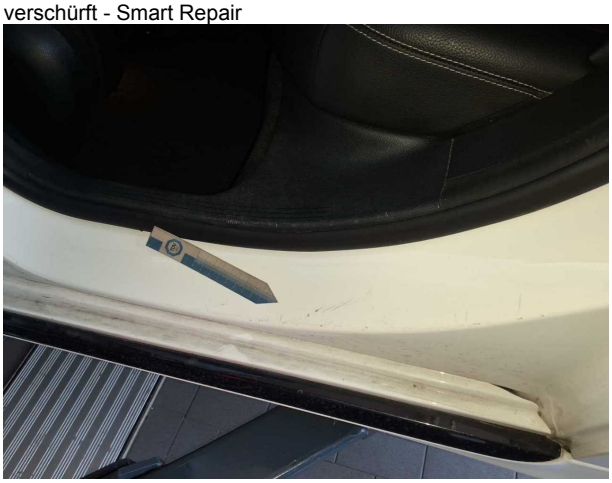
Beschädigung #2: Rad/Reifen: Leichtmetallfelge hinten rechts - verkratzt / verschürft - Wertminderung

Beschädigung #3: Seitenwand rechts: Einstieg - verkratzt / verschürft - Smart Repair

Beschädigung #4: Seitenwand links: Einstieg - Delle / Lackschaden - sanft instandsetzen
