CarOnSale

Audi Q2

Differenzbesteuert (§25a UStG) · Fahrzeugstandort 99*** · Fahrzeug aufgenommen am 20.10.2026

LEISTUNG	KRAFTSTOFF	GETRIEBE-TYP	
11/2017	46.954km	150 PS	Benzin	Automatikgetriebe	2

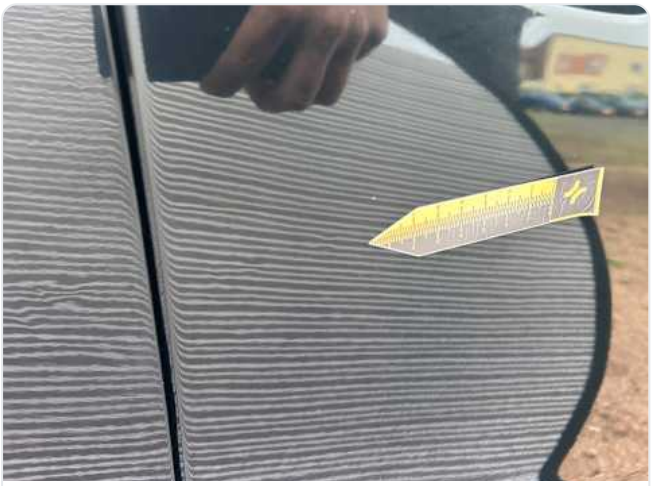
- Beifahrertür (Kratzer)

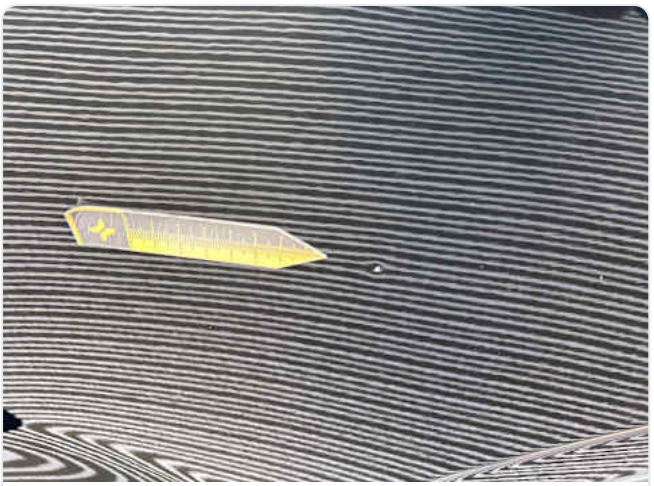
- Beifahrertür (Delle, Unsachgemäß instand gesetz)

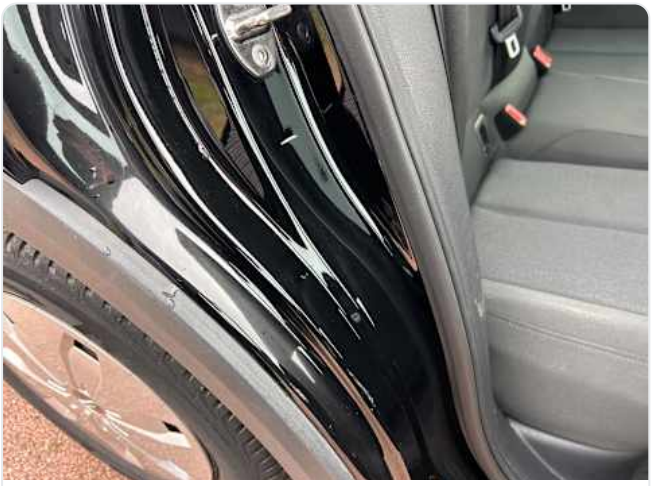
- Türe hinten links (Delle, Kratzer)
