CarOnSale

Opel Vivaro Life L1H1 2,7t

Differenzbesteuert (§25a UStG) · Fahrzeugstandort 74*** · Fahrzeug aufgenommen am 23.10.2026

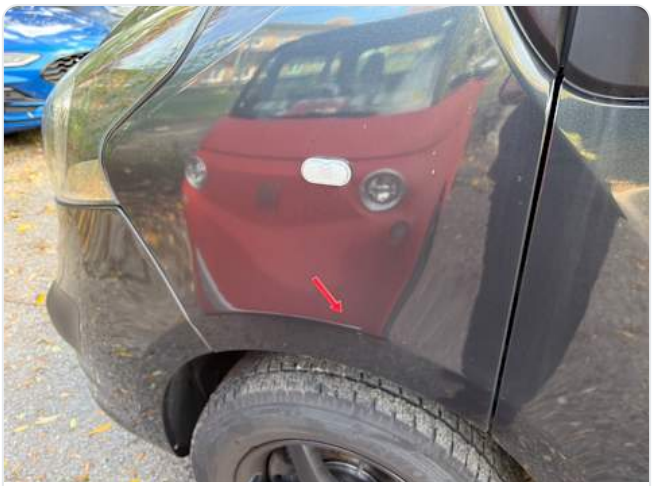
- Stoßstange hinten (Kratzer)
