CarOnSale

Mercedes-Benz B 250 e

Regelbesteuert (Deutschland) · Fahrzeugstandort 02*** · Fahrzeug aufgenommen am 04.11.2026

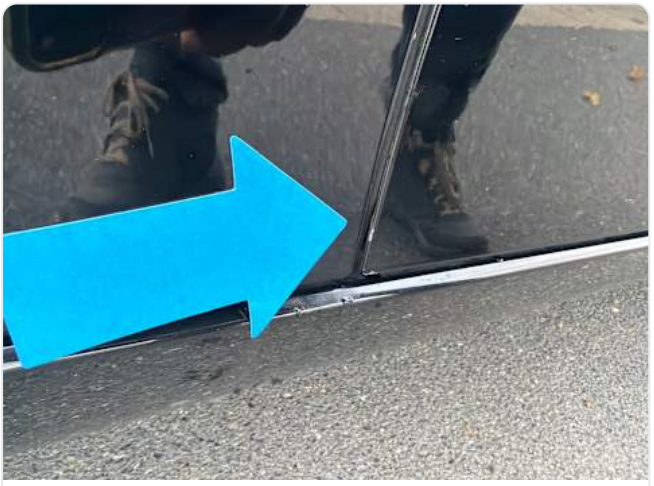
- Fahrertür (Kratzer, Delle)

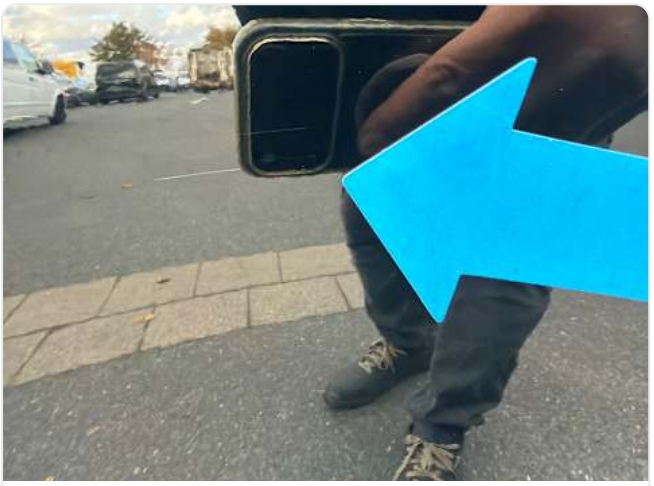
- Fahrertür (Kratzer, Delle)

- Beifahrertür (Lackschaden)

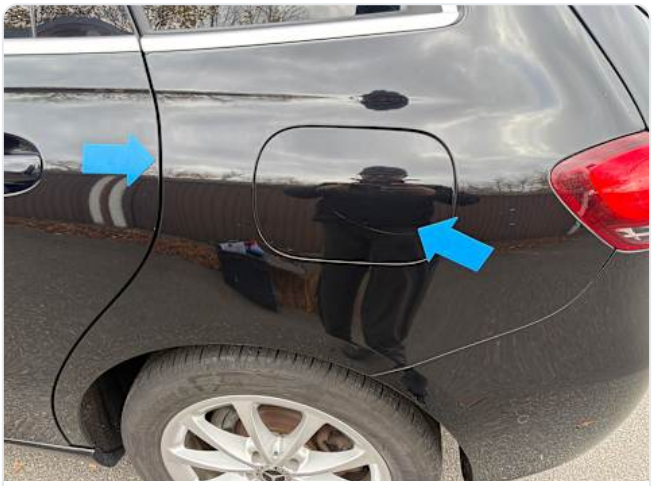
- Türe hinten links (Kratzer)

- Türe hinten rechts (Kratzer)

- Stoßstange hinten (Kratzer)
