Toyota Yaris Hybrid Team Deutschland

Regelbesteuert (Deutschland) · Fahrzeugstandort 66*** · Fahrzeug aufgenommen am 05.11.2026

Hinweise zum Zustandsbericht

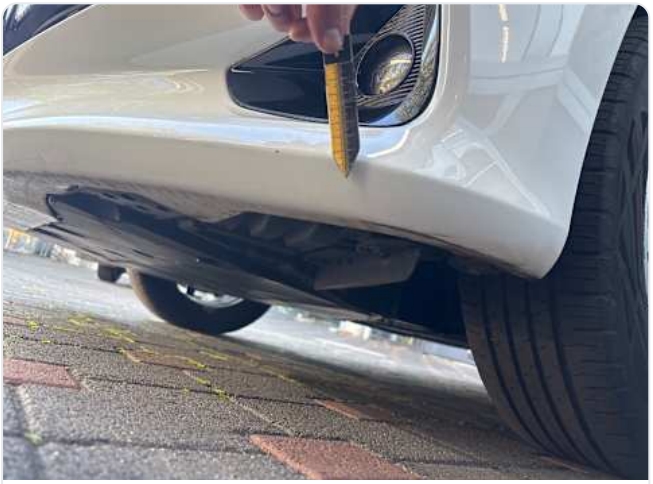
- Stoßstange vorne (Lackschaden, Riss/Bruch)

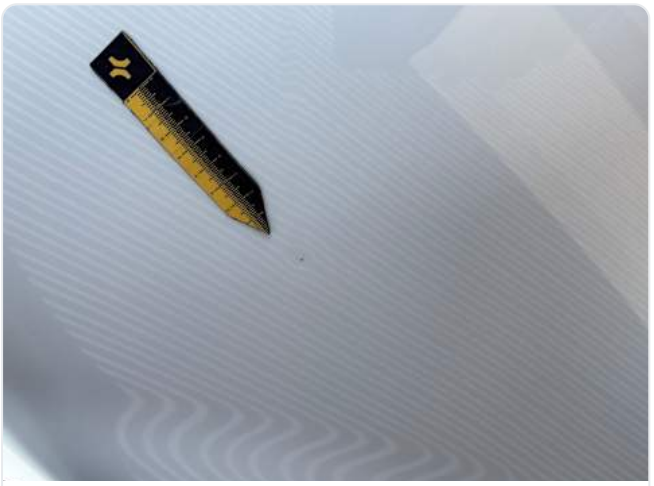
- Stoßstange vorne (Lackschaden)
