Zustands

Fahrgestellnummer **WAUZZZFY4L2085428**

Hersteller	Audi	Typ / Handelsbez. bzw. Modell	Q5 55 TFSI e quattro (sport) (EURO 6d-TEMP)
Aufbau	Geländewagen	Erstzulassung	01.09.2020
FIN	WAUZZZFY4L2085428	Laufleistung	84.715 / km
Bem. zur Laufleistung / Grund	Laufleistung laut Wegstrecken-zähler	Antriebsart	Hybr.B/E ext.aufl.
Motorart / Zylinder	4	Farbe / Lackierung / Lacktyp / Lackierungsart	Anthrazit / Manhattangrau Metallic / Metallic
Hubraum	1.984 / cm³	Polster / Polsterfarbe	Sitzbezüge in Alcantara mit Kontrastnaht / Felsgrau-felsgrau-granitgrau
Leistung	185 / kW	Schadstoffklasse / Feinstaub-plakette	Euro 6d-TEMP
Anzahl Türen	5	Getriebeart	Automatik
Anzahl HalterBesitzer	1	Fälligkeit HU/AU	10/2027
KBA-Nummer	0588 / BQM

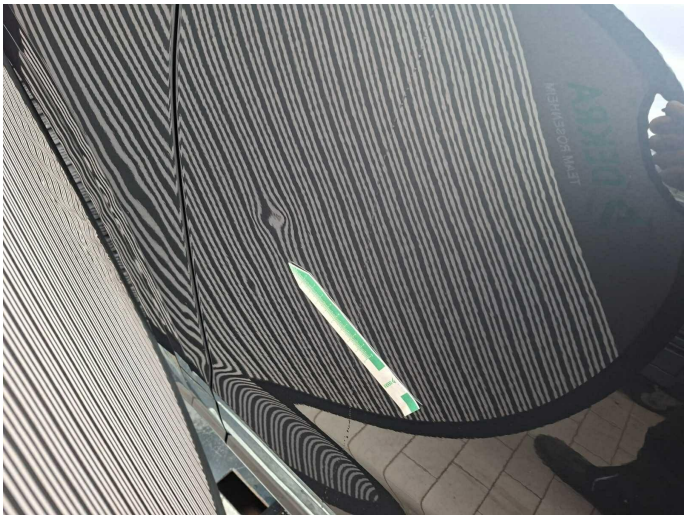
Bild 4:
Außen, Tür vorne links, mehrfach eingedellt, drücken

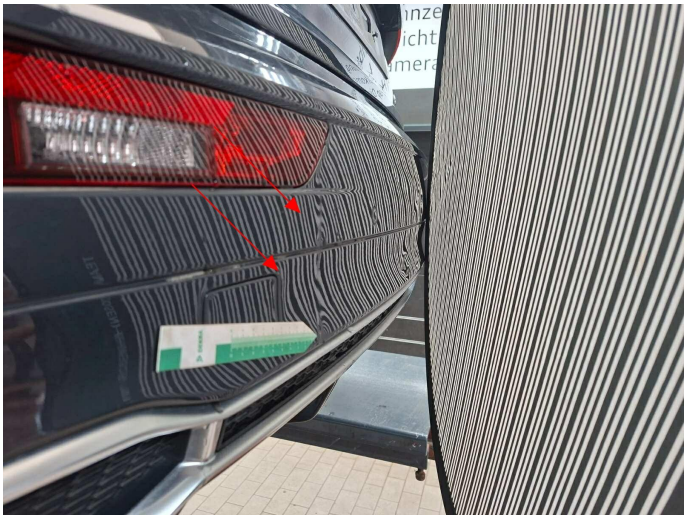
Bild 8:
Außen, Stoßfänger hinten, verformt, erneuern und lackieren mit Lackaufbau
