CarOnSale

Mercedes-Benz C 180 CGI BlueEfficiency

Differenzbesteuert (§25a UStG) · Fahrzeugstandort 49*** · Fahrzeug aufgenommen am 12.11.2026

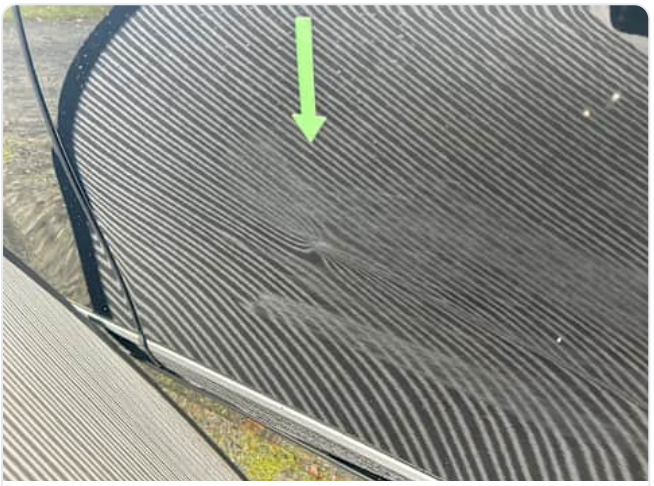
- Motorhaube (Kratzer)

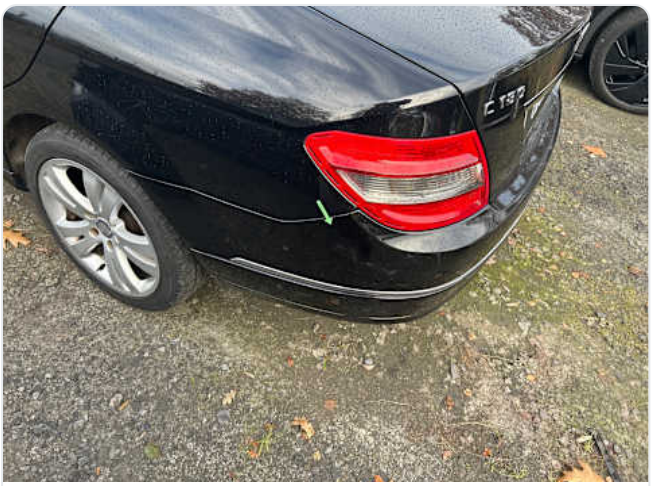
- Stoßstange hinten (Kratzer)

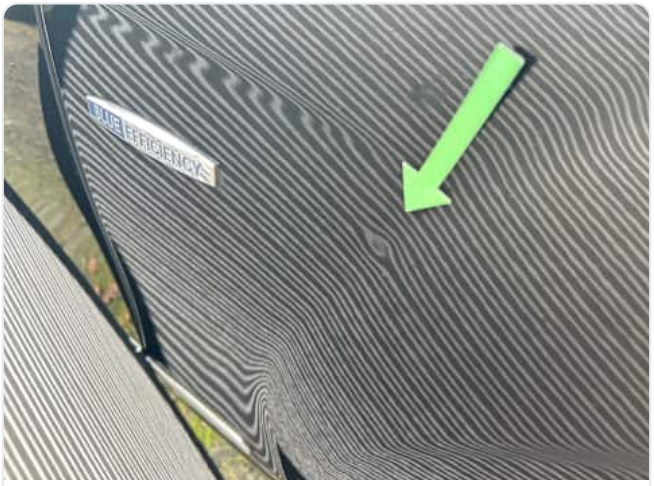
- Kotflügel vorne rechts (Lackschaden)
