CarOnSale

Toyota Yaris Lounge

Differenzbesteuert (§25a UStG) · Fahrzeugstandort 04*** · Fahrzeug aufgenommen am 06.11.2026

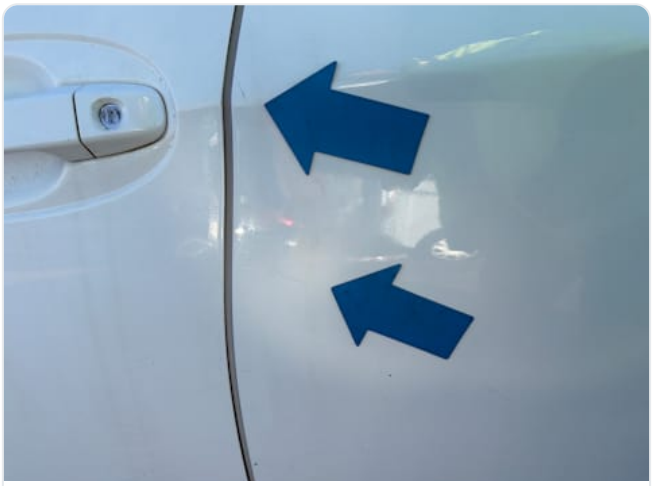
- Stoßstange vorne (Steinschlag)

- Türe hinten rechts (Lackschaden)
