BMW 5 TOURING (G61)(2024->) 520 D XDRIVE M SPORT MILD-HYBRID 145 KW (MOTOR 2,0 LTR. - 145 KW DIESEL) 5-TÜRIG

VIN: WBA21GW010CV09452

Bewertungsdetails

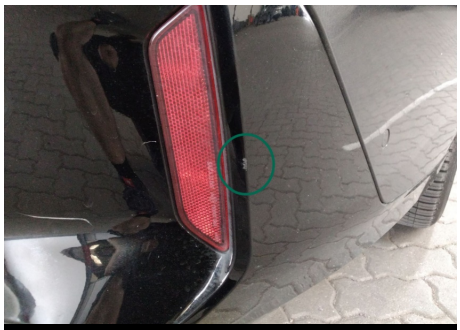
010	Stoßfänger unterhalb / Hinten	Kratzer	Lackieren

Stoßfänger unterhalb / Hinten / Kratzer
