Volkswagen Transporter 4MOTION Exclusive

Regelbesteuert (Deutschland) · Fahrzeugstandort 27*** · Fahrzeug aufgenommen am 12.11.2026

Hinweise zum Zustandsbericht

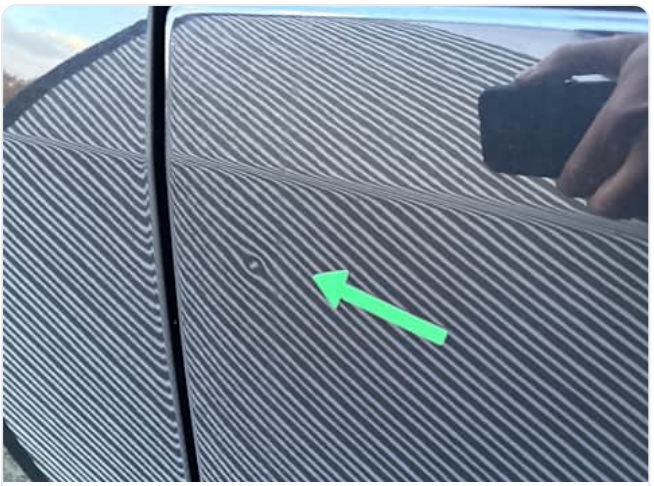
- Türe hinten rechts (Kratzer)
