CarOnSale

Mercedes-Benz E 220 d

Differenzbesteuert (§25a UStG) · Fahrzeugstandort 71*** · Fahrzeug aufgenommen am 03.11.2026

LEISTUNG	KRAFTSTOFF	GETRIEBE-TYP	
05/2017	228.451km	194 PS	Diesel	Automatikgetriebe	2

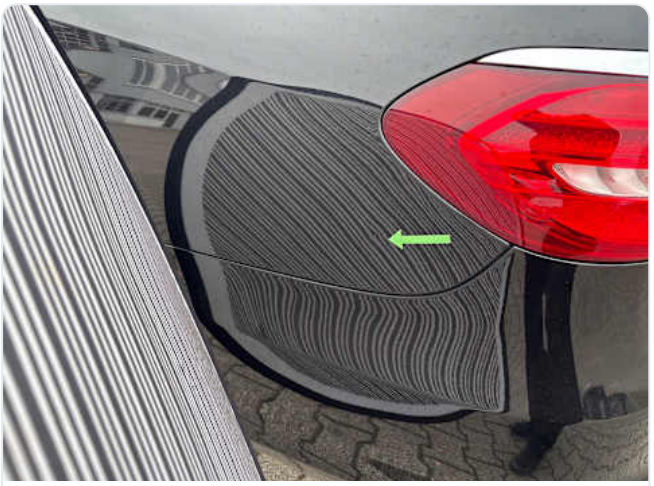
- Stoßstange hinten (Kratzer, Lackschaden)
