CarOnSale

Hyundai i30 Premium

Differenzbesteuert (§25a UStG) · Fahrzeugstandort 06*** · Fahrzeug aufgenommen am 05.11.2026

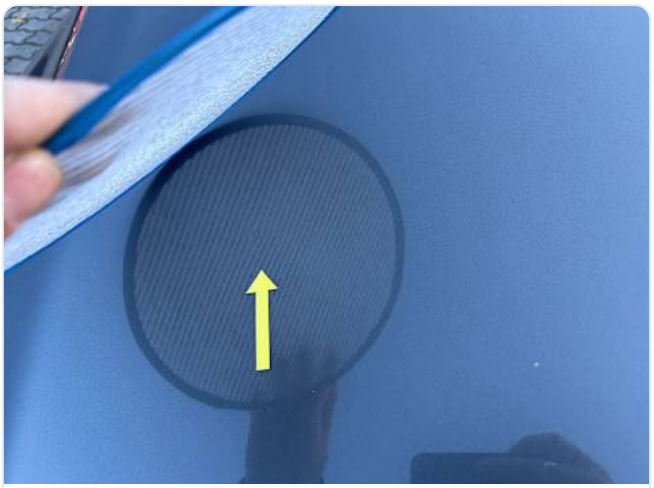
- Stoßstange vorne (Kratzer)
