Zustandsbericht

BMW 2 Active Tourer 218 i M Sport

Fahrzeug-Ident.-Nr.:	**WBA21BX0107U24380**	Laufleistung abgelesen:	**08489 km**
Erstzulassung / Baujahr:	**24.10.2025 / 2025**	Besichtigungsdatum/-ort:	**02.11.2026 Weinsberg**
Fahrzeugart:	**PKW**	Aufbauart:	**Kombilimousine**
KBA-Nr. (HSN/ TSN):	**0005//DHF**	Kraftstoff / Emissionsklasse:	**Benzin / Euro 6**
Getriebe Art:	**Automatik**	Navi.-Datenträger:	**-**
Hubraum / Leistung:	**1499 ccm / 100 kW (136 PS)**	Antriebsart:	**Frontantrieb**
Lackfarbe:	**SANREMO GREEN METALLIC**	Türen / Sitzplätze:	**5 / 5**
Nächste HU / AU:	**10.2028 / 10.2028**	Polster Art:	**Leder**
Farbe Innenausstattung:	**Braun**	Fahrzeug fahrbereit:	**Ja**
Fahrzeug verkehrssicher:	**Ja**	Vorgelegte Fahrzeug-Unterlagen:	**ZB I (Fzg.Schein)**
Besichtigungsbedingung:	**0**

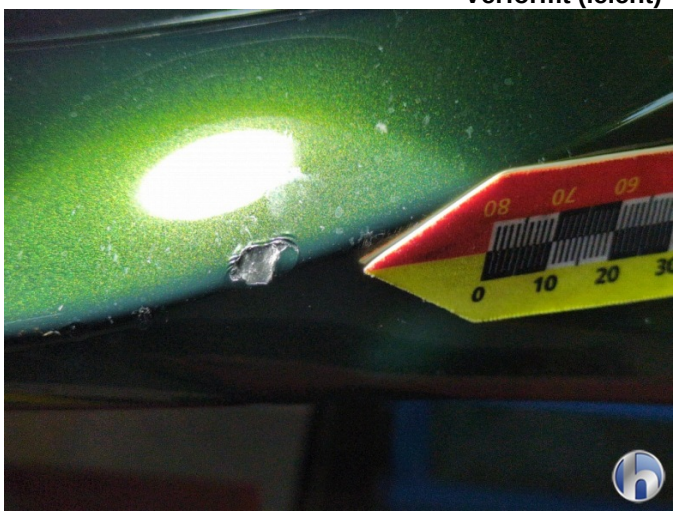
4. Stoßfänger Vorne

Verformt (leicht)

5. Motorhaube

Gebrauchsspuren

6. Windschutzscheibe

Steinschlag

7. Scheinwerfer Halogen - Rechts

8. Scheinwerfer Halogen - Links

9. Innenraum
