CarOnSale

Nissan Qashqai Acenta

Differenzbesteuert (§25a UStG) · Fahrzeugstandort 32*** · Fahrzeug aufgenommen am 04.11.2026

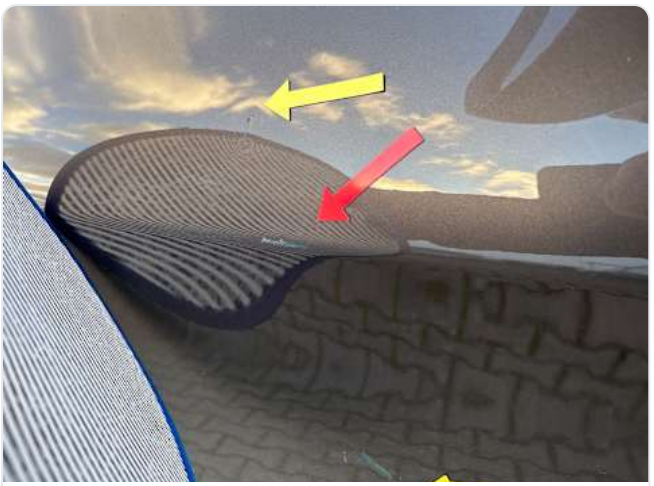
- Fahrertür (Kratzer)

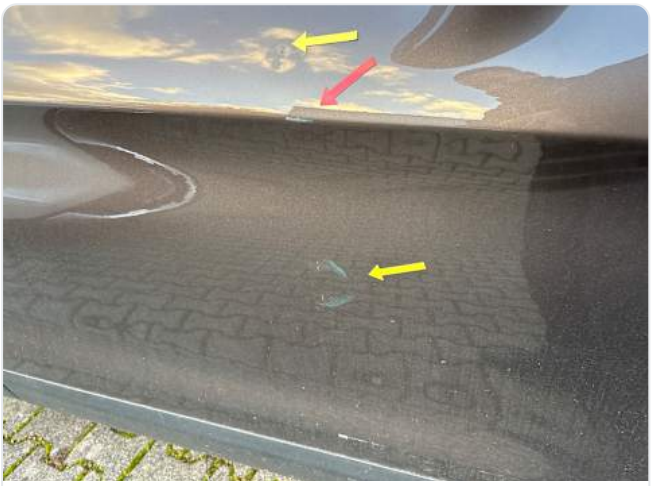
- Beifahrertür (Kratzer, Delle)

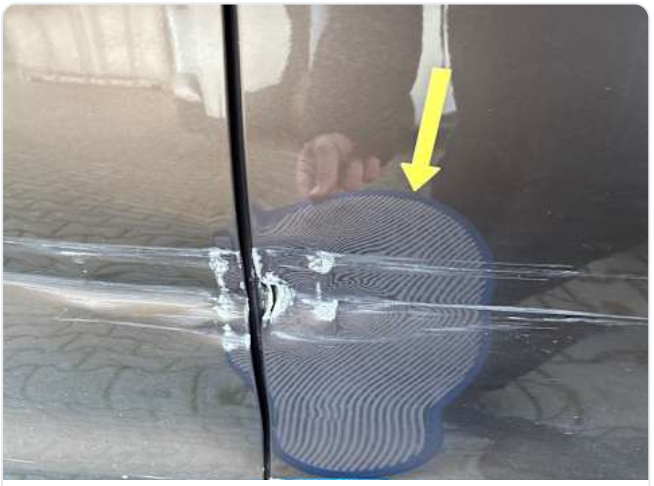
- Beifahrertür (Kratzer, Delle)
