CarOnSale

Ford EcoSport

Differenzbesteuert (§25a UStG) · Fahrzeugstandort 49*** · Fahrzeug aufgenommen am 12.11.2026

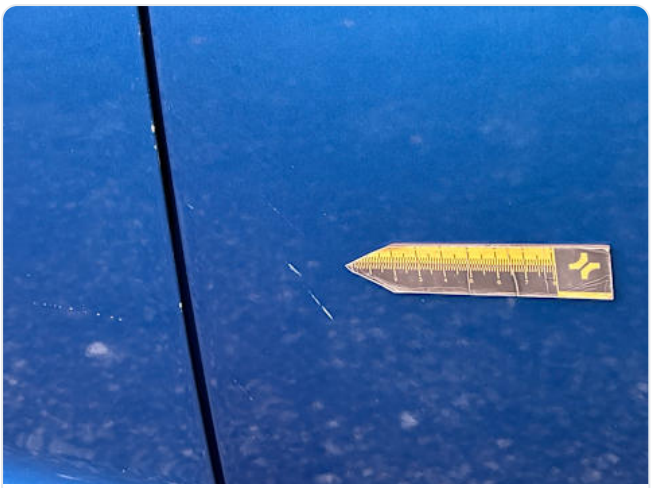
- Fahrertür (Kratzer)

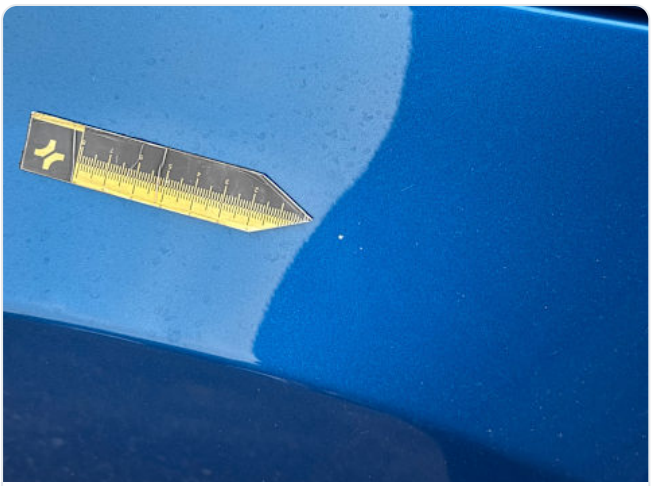
- Kotflügel vorne links (Kratzer)
