CarOnSale

Volkswagen Sharan Comfortline BMT

Differenzbesteuert (§24 UStG) · Fahrzeugstandort 61*** · Fahrzeug aufgenommen am 02.11.2026

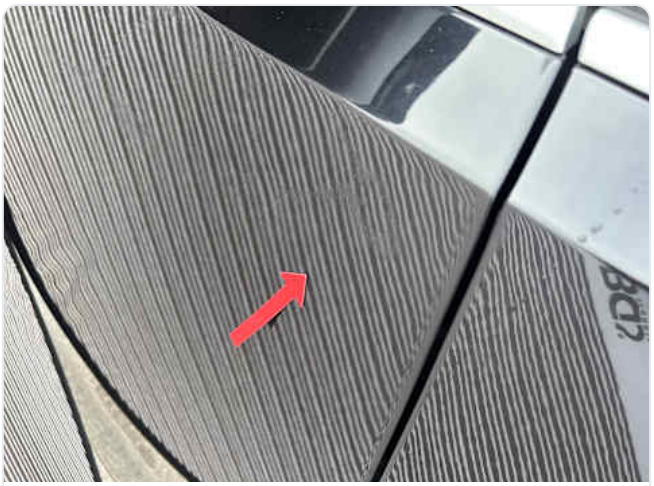
- Fahrertür (Verformung)

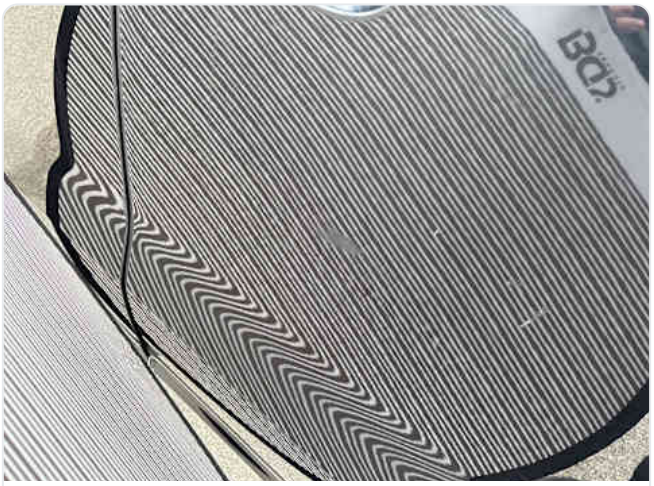
- Beifahrertür (Lackschaden)
