CarOnSale

# Mercedes-Benz C 250 CGI

Differenzbesteuert (§25a UStG) · Fahrzeugstandort 81*** · Fahrzeug aufgenommen am 23.10.2026

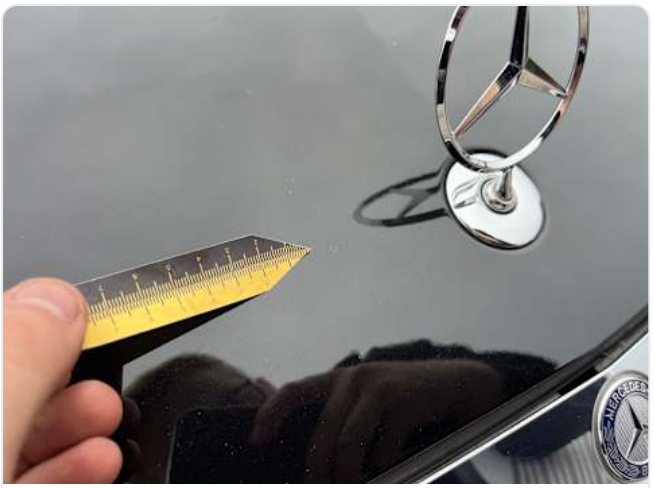
- Stoßstange vorne (Kratzer, Lackschaden)

- Motorhaube (Steinschlag, Unsachgemäß instand gesetz)

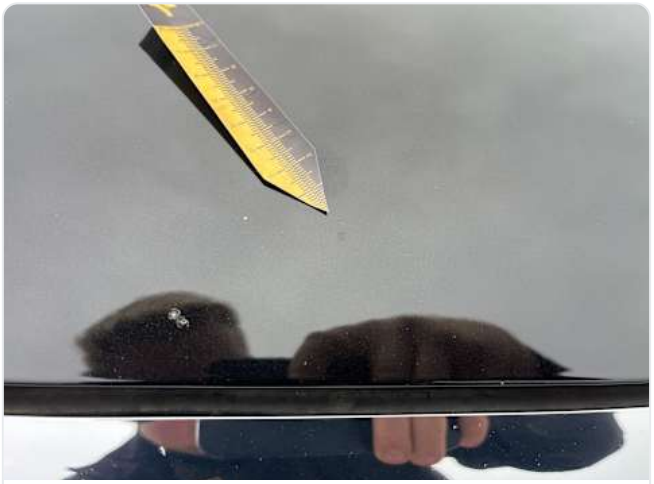
- Motorhaube (Steinschlag, Unsachgemäß instand gesetz)
