CarOnSale

Mercedes-Benz A 150 5-türig

Differenzbesteuert (§25a UStG) · Fahrzeugstandort 02*** · Fahrzeug aufgenommen am 04.11.2026

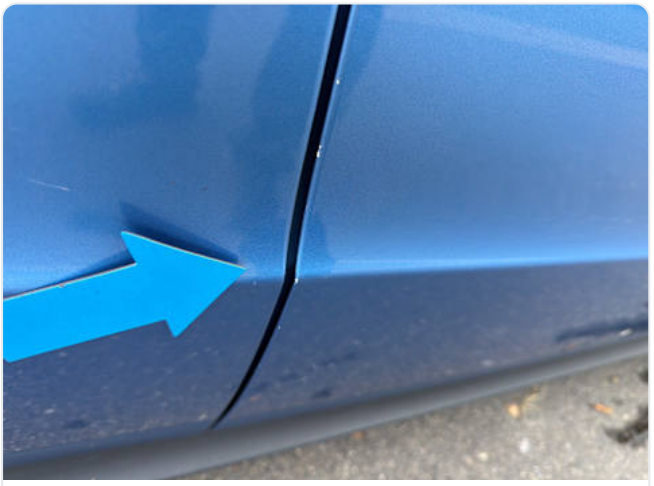
- Rad (Kratzer, Rost, Kerben)

- Fahrertür (Kratzer, Lackschaden)

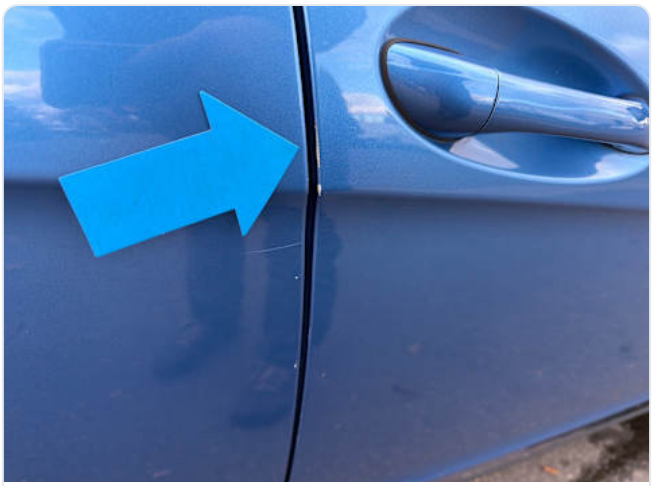
- Beifahrertür (Kratzer, Lackschaden)

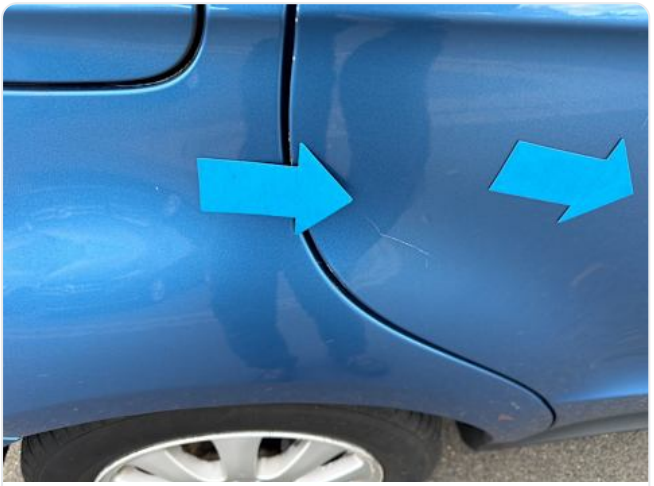
- Beifahrertür (Kratzer, Lackschaden)

- Türe hinten links (Verformung, Kratzer, Delle, Lackschaden)
