Mercedes-Benz C 180 Kompressor

Differenzbesteuert (§25a UStG) · Fahrzeugstandort 48*** · Fahrzeug aufgenommen am 14.10.2026

Hinweise zum Zustandsbericht

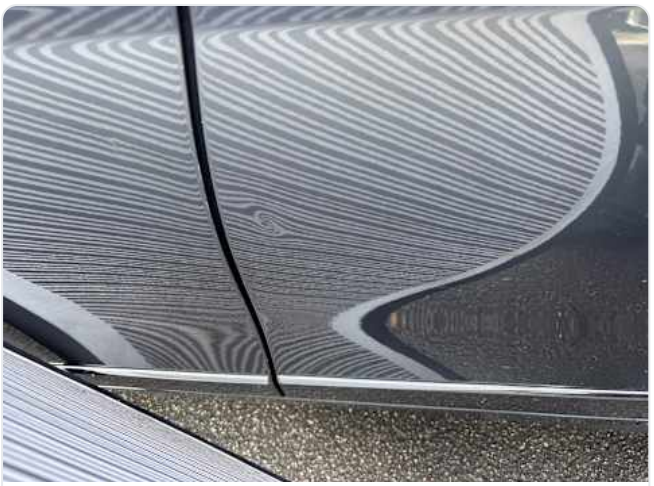
- Fahrertür (Kratzer, Delle)
