WAUZZZ8V7E1024070

Angaben zum Fahrzeug

Zustandsbericht

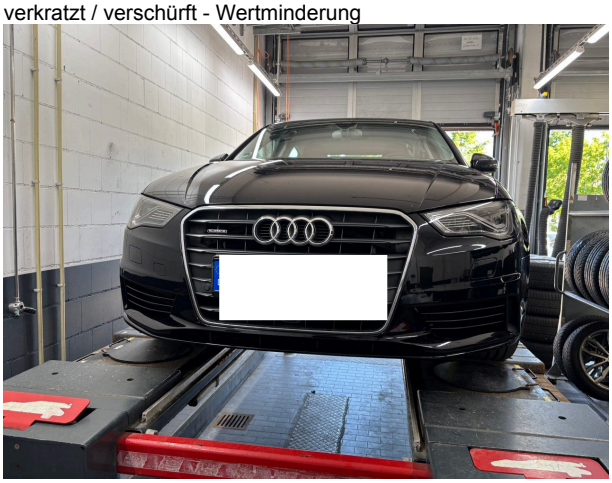
Nr.	Bauteilgruppe	Beschreibung
1	Sonstiges	Hauptuntersuchung (in 02.27) - fällig - durchführen
2	Rad/Reifen	Leichtmetallfelge hinten links - verkratzt / verschürft - Wertminderung
3	Rad/Reifen	Leichtmetallfelge vorn rechts - verkratzt / verschürft - Wertminderung
4	Karosserie	Karosserie (diverse Beschädigungen) - Wertminderung

Beschädigung #3: Rad/Reifen: Leichtmetallfelge vorn rechts - verkratzt / verschürft - Wertminderung

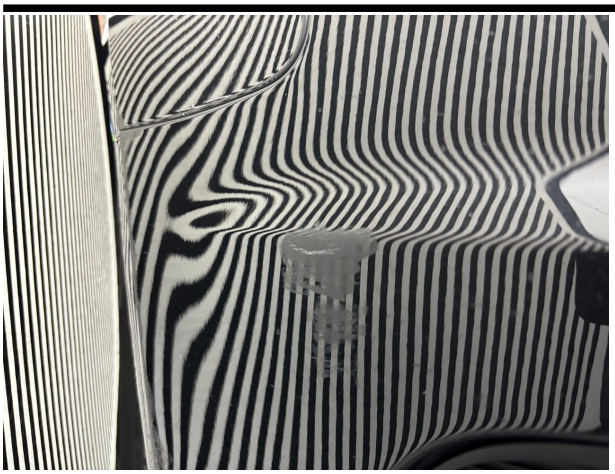
Beschädigung #4: Karosserie: Karosserie (diverse Beschädigungen) - Wertminderung

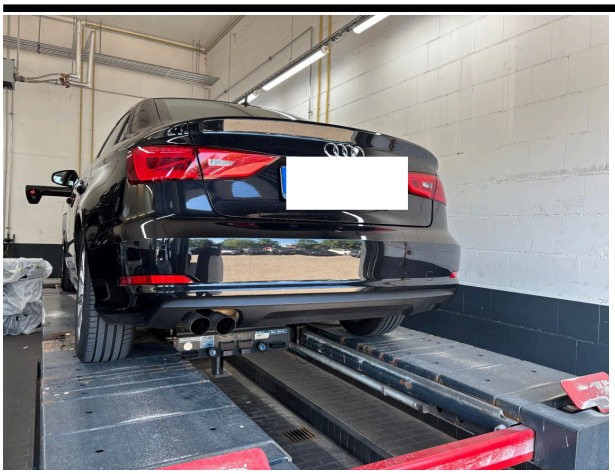
Beschädigung #4: Karosserie: Karosserie (diverse Beschädigungen) - Wertminderung

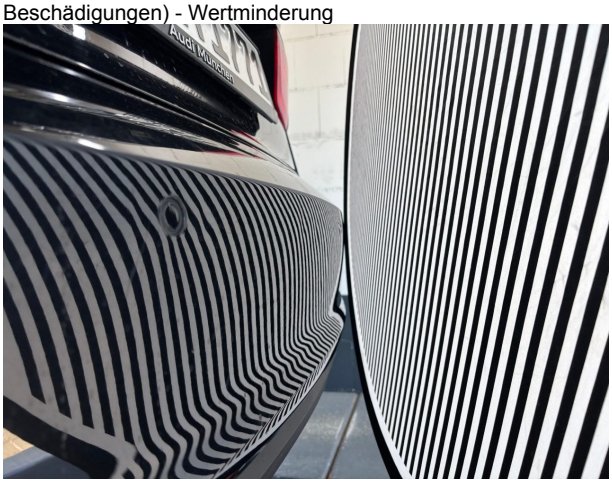
Beschädigung #4: Karosserie: Karosserie (diverse Beschädigungen) - Wertminderung
