CarOnSale

Ford B-MAX Trend

Differenzbesteuert (§25a UStG) · Fahrzeugstandort 90*** · Fahrzeug aufgenommen am 12.11.2026

03/2013	190.414km	LEISTUNG 75 PS	KRAFTSTOFF Diesel	GETRIEBE-TYP Schaltgetriebe	2

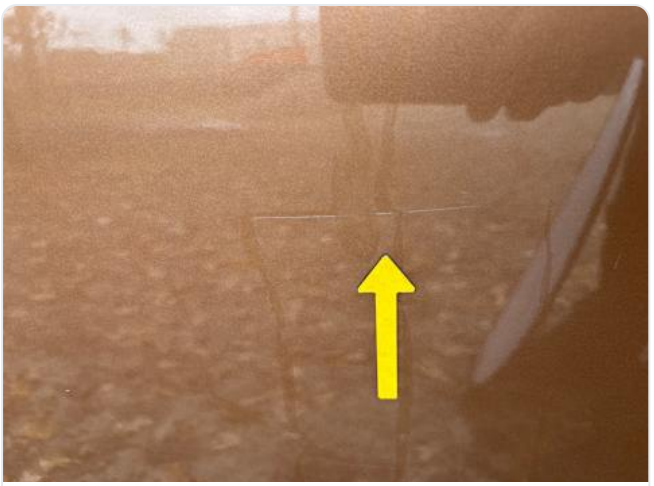
- Stoßstange vorne (Lackschaden, Unsachgemäß instand gesetz)
