CarOnSale

Peugeot 207 Premium

Differenzbesteuert (§25a UStG) · Fahrzeugstandort 88*** · Fahrzeug aufgenommen am 02.11.2026

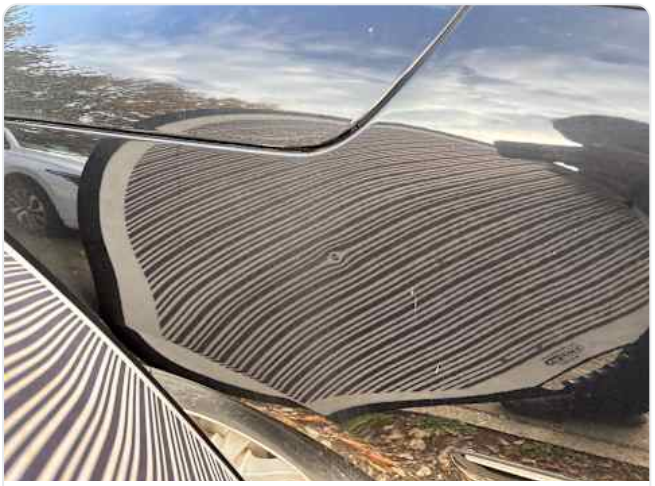
- Seitenteil hinten links (Delle, Kratzer, Lackschaden)
