Ford Focus Titanium

Differenzbesteuert (§25a UStG) · Fahrzeugstandort 28*** · Fahrzeug aufgenommen am 02.11.2026

LEISTUNG	KRAFTSTOFF	GETRIEBE-TYP	
09/2008	165.510km	145 PS	Benzin	Automatikgetriebe	2

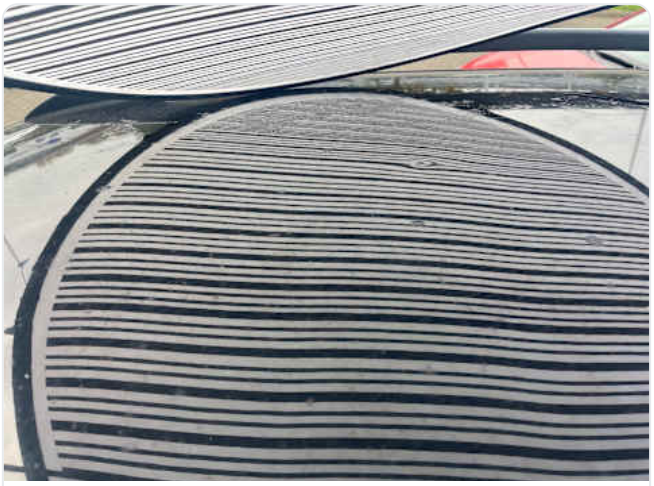
- Türe hinten links (Kratzer, Lackschaden)
