CarOnSale

BMW xDrive 50 i

Differenzbesteuert (§25a UStG) · Fahrzeugstandort 66*** · Fahrzeug aufgenommen am 06.07.2026

05/2015	167.168km	LEISTUNG 449 PS	KRAFTSTOFF Benzin	GETRIEBE-TYP Automatikgetriebe	4

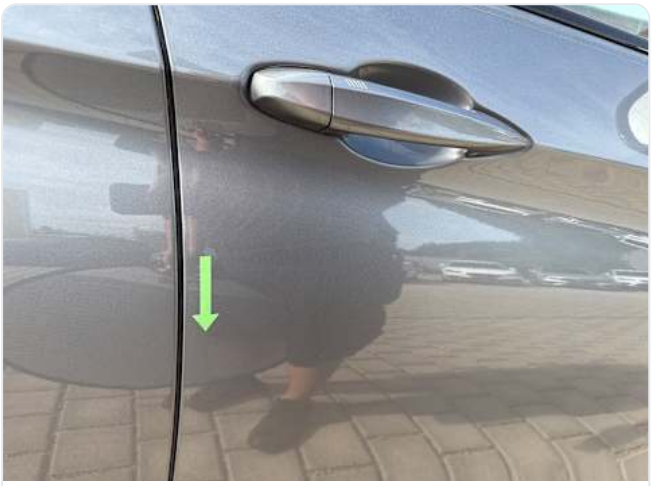
- Fahrertür (Lackschaden)
