CarOnSale

Renault Megane Night & Day

Differenzbesteuert (§25a UStG) · Fahrzeugstandort 31*** · Fahrzeug aufgenommen am 09.11.2026

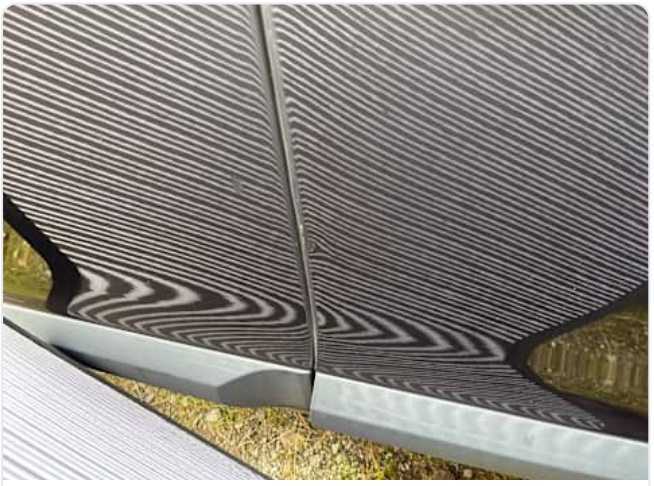
- Fahrertür (Delle, Verformung, Kratzer)
