# Opel Movano HKa L2H2 3,5t Selection

Regelbesteuert (Deutschland) · Fahrzeugstandort 82*** · Fahrzeug aufgenommen am 06.11.2026

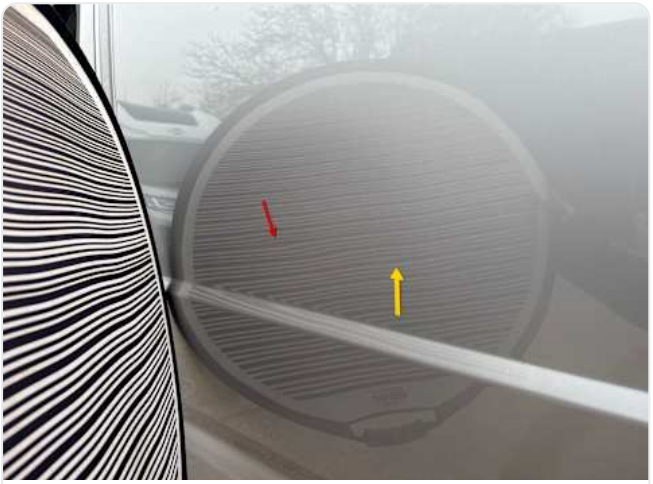
- Fahrertür (Kratzer)

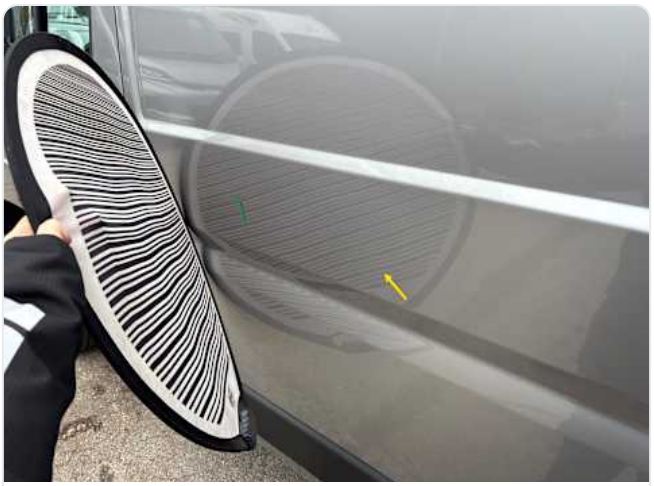
- Seitenteil hinten links (Delle)

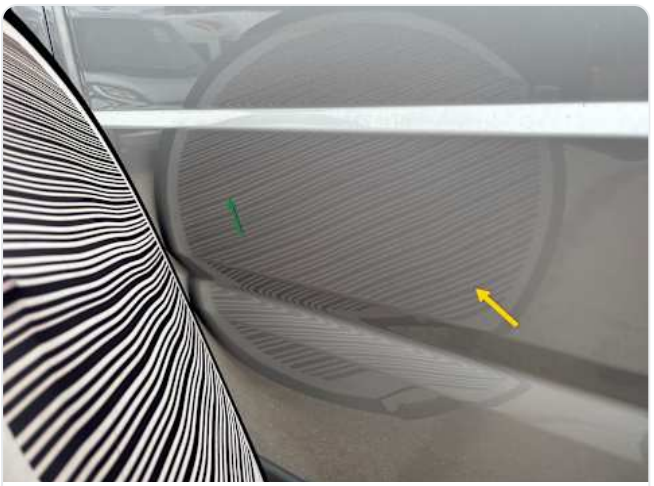
- Seitenteil hinten links (Delle)

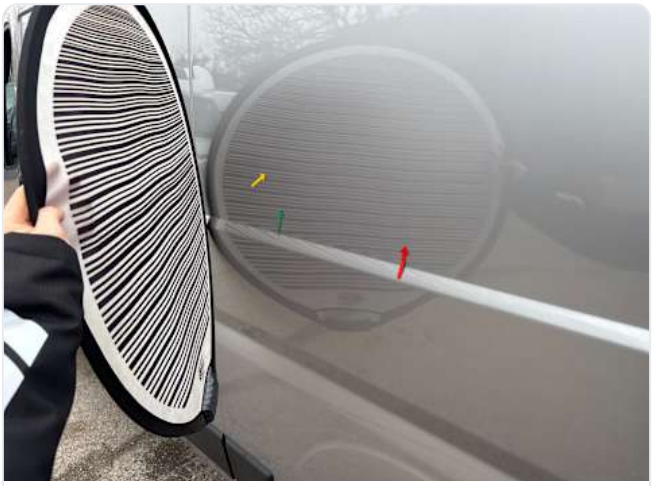
- Seitenteil hinten links (Delle)

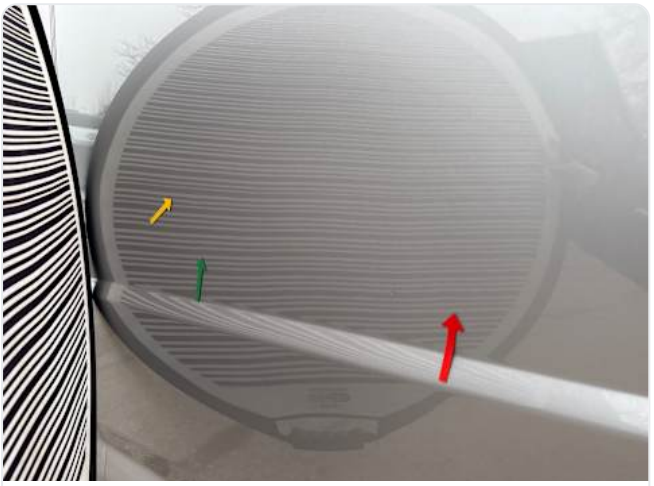
- Seitenteil hinten links (Delle)
