CarOnSale

Mazda 3 Selection

Differenzbesteuert (§25a UStG) · Fahrzeugstandort 91*** · Fahrzeug aufgenommen am 04.11.2026

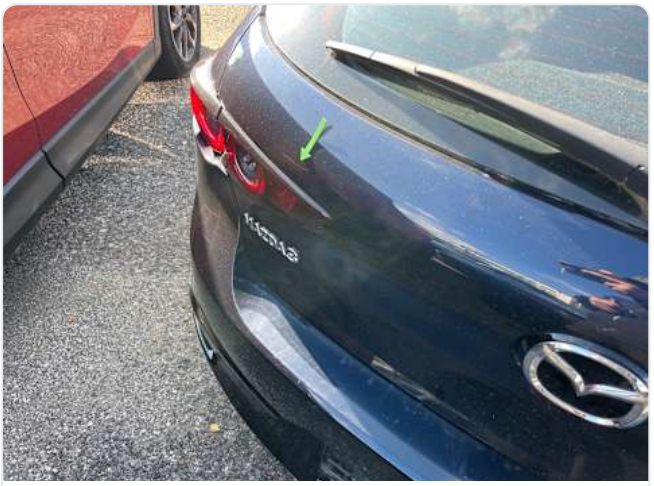
- Seitenteil hinten links (Lackschaden, Kratzer)
