CarOnSale

Volkswagen Transporter Kombi FWD EcoProfi

Differenzbesteuert (§25a UStG) · Fahrzeugstandort 98*** · Fahrzeug aufgenommen am 05.11.2026

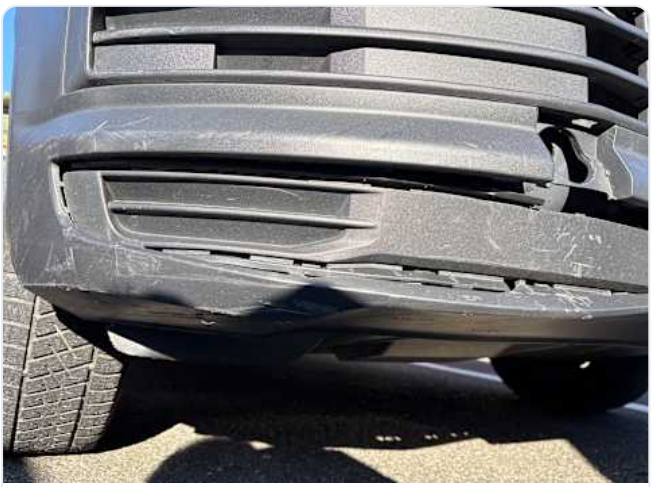
- Stoßstange vorne (Kratzer, Verformung)

- Stoßstange vorne (Kratzer, Verformung, Riss/Bruch)

- Stoßstange vorne (Kratzer, Riss/Bruch)

- Scheinwerfer (links) (Kratzer)

- Scheinwerfer (rechts) (Kratzer)

- Motorhaube (Kratzer)

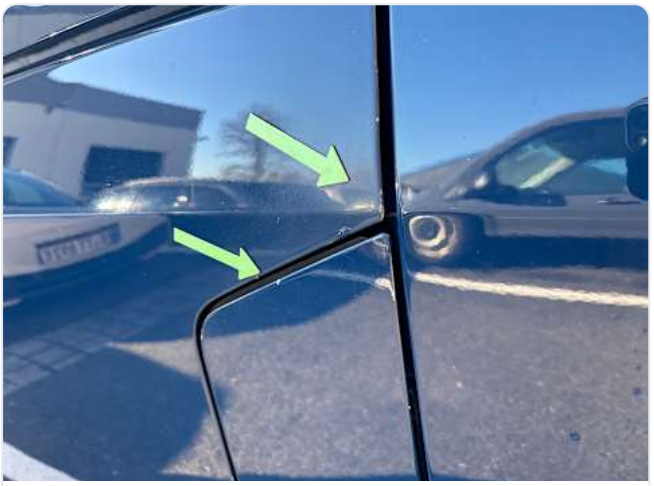
- Motorhaube (Kratzer)

- Motorhaube (Anderer Schaden): Dämmmatte beschädigt

- Fahrertür (Lackschaden, Rost)

- Beifahrertür (Kratzer, Lackschaden, Verformung)

- Beifahrertür (Kratzer)

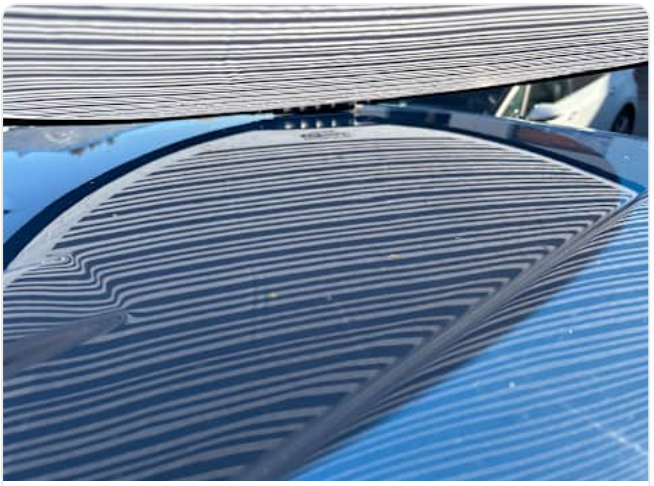
- Beifahrertür (Kratzer, Lackschaden, Rost, Verformung)

- Türe hinten rechts (Lackschaden, Kratzer, Verformung)

- Dach (Delle)

- Rücklicht (links) (Kratzer)

- Stoßstange hinten (Kratzer)

- Stoßstange hinten (Kratzer, Verformung)

- Schweller links (Kratzer)

- Kotflügel vorne links (Kratzer)

- Kotflügel vorne rechts (Lackschaden, Verformung, Kratzer)

- Seitenteil hinten links (Rost, Kratzer)

- Seitenteil hinten links (Rost)

- Seitenteil hinten links (Rost, Delle)

- Seitenteil hinten links (Lackschaden)

- Seitenteil hinten rechts (Lackschaden, Kratzer, Rost)

- Seitenteil hinten rechts (Rost, Lackschaden)

- Seitenteil hinten rechts (Lackschaden, Kratzer, Verformung)

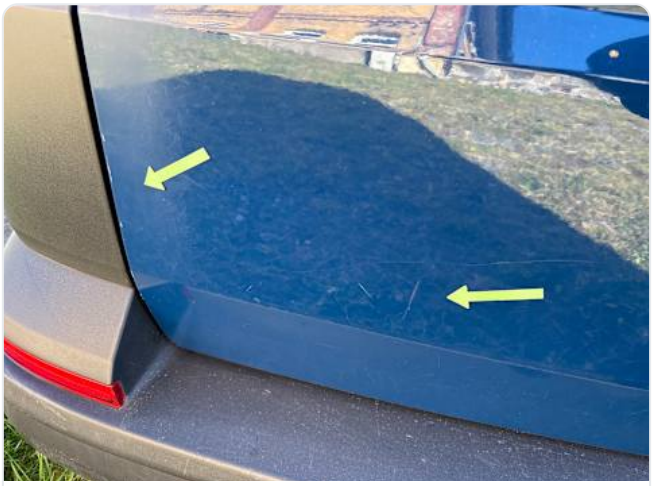
- Heckklappe (Delle, Rost)

- Heckklappe (Kratzer, Lackschaden)

- Heckklappe (Lackschaden, Rost)

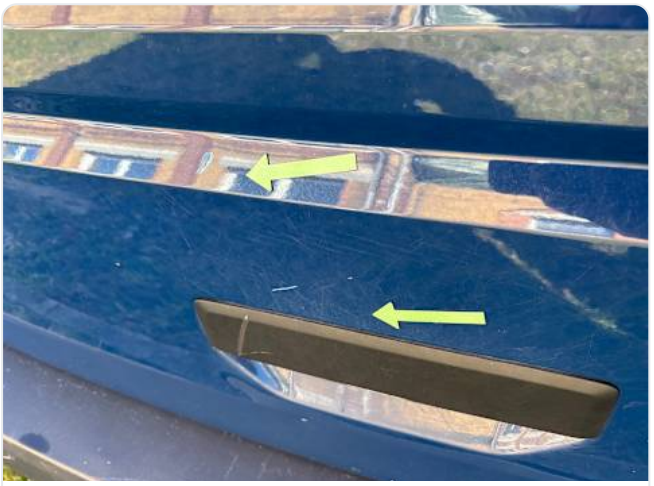
- Heckklappe (Kratzer, Lackschaden)
